**Objekts: Sporta iela 8, Balvi, Balvu novads**

**Pasūtījums: 21615**

**Pasūtītājs: Balvu novada pašvaldība**

## **ĢEOTEHNISKĀS IZPĒTES PĀRSKATS**

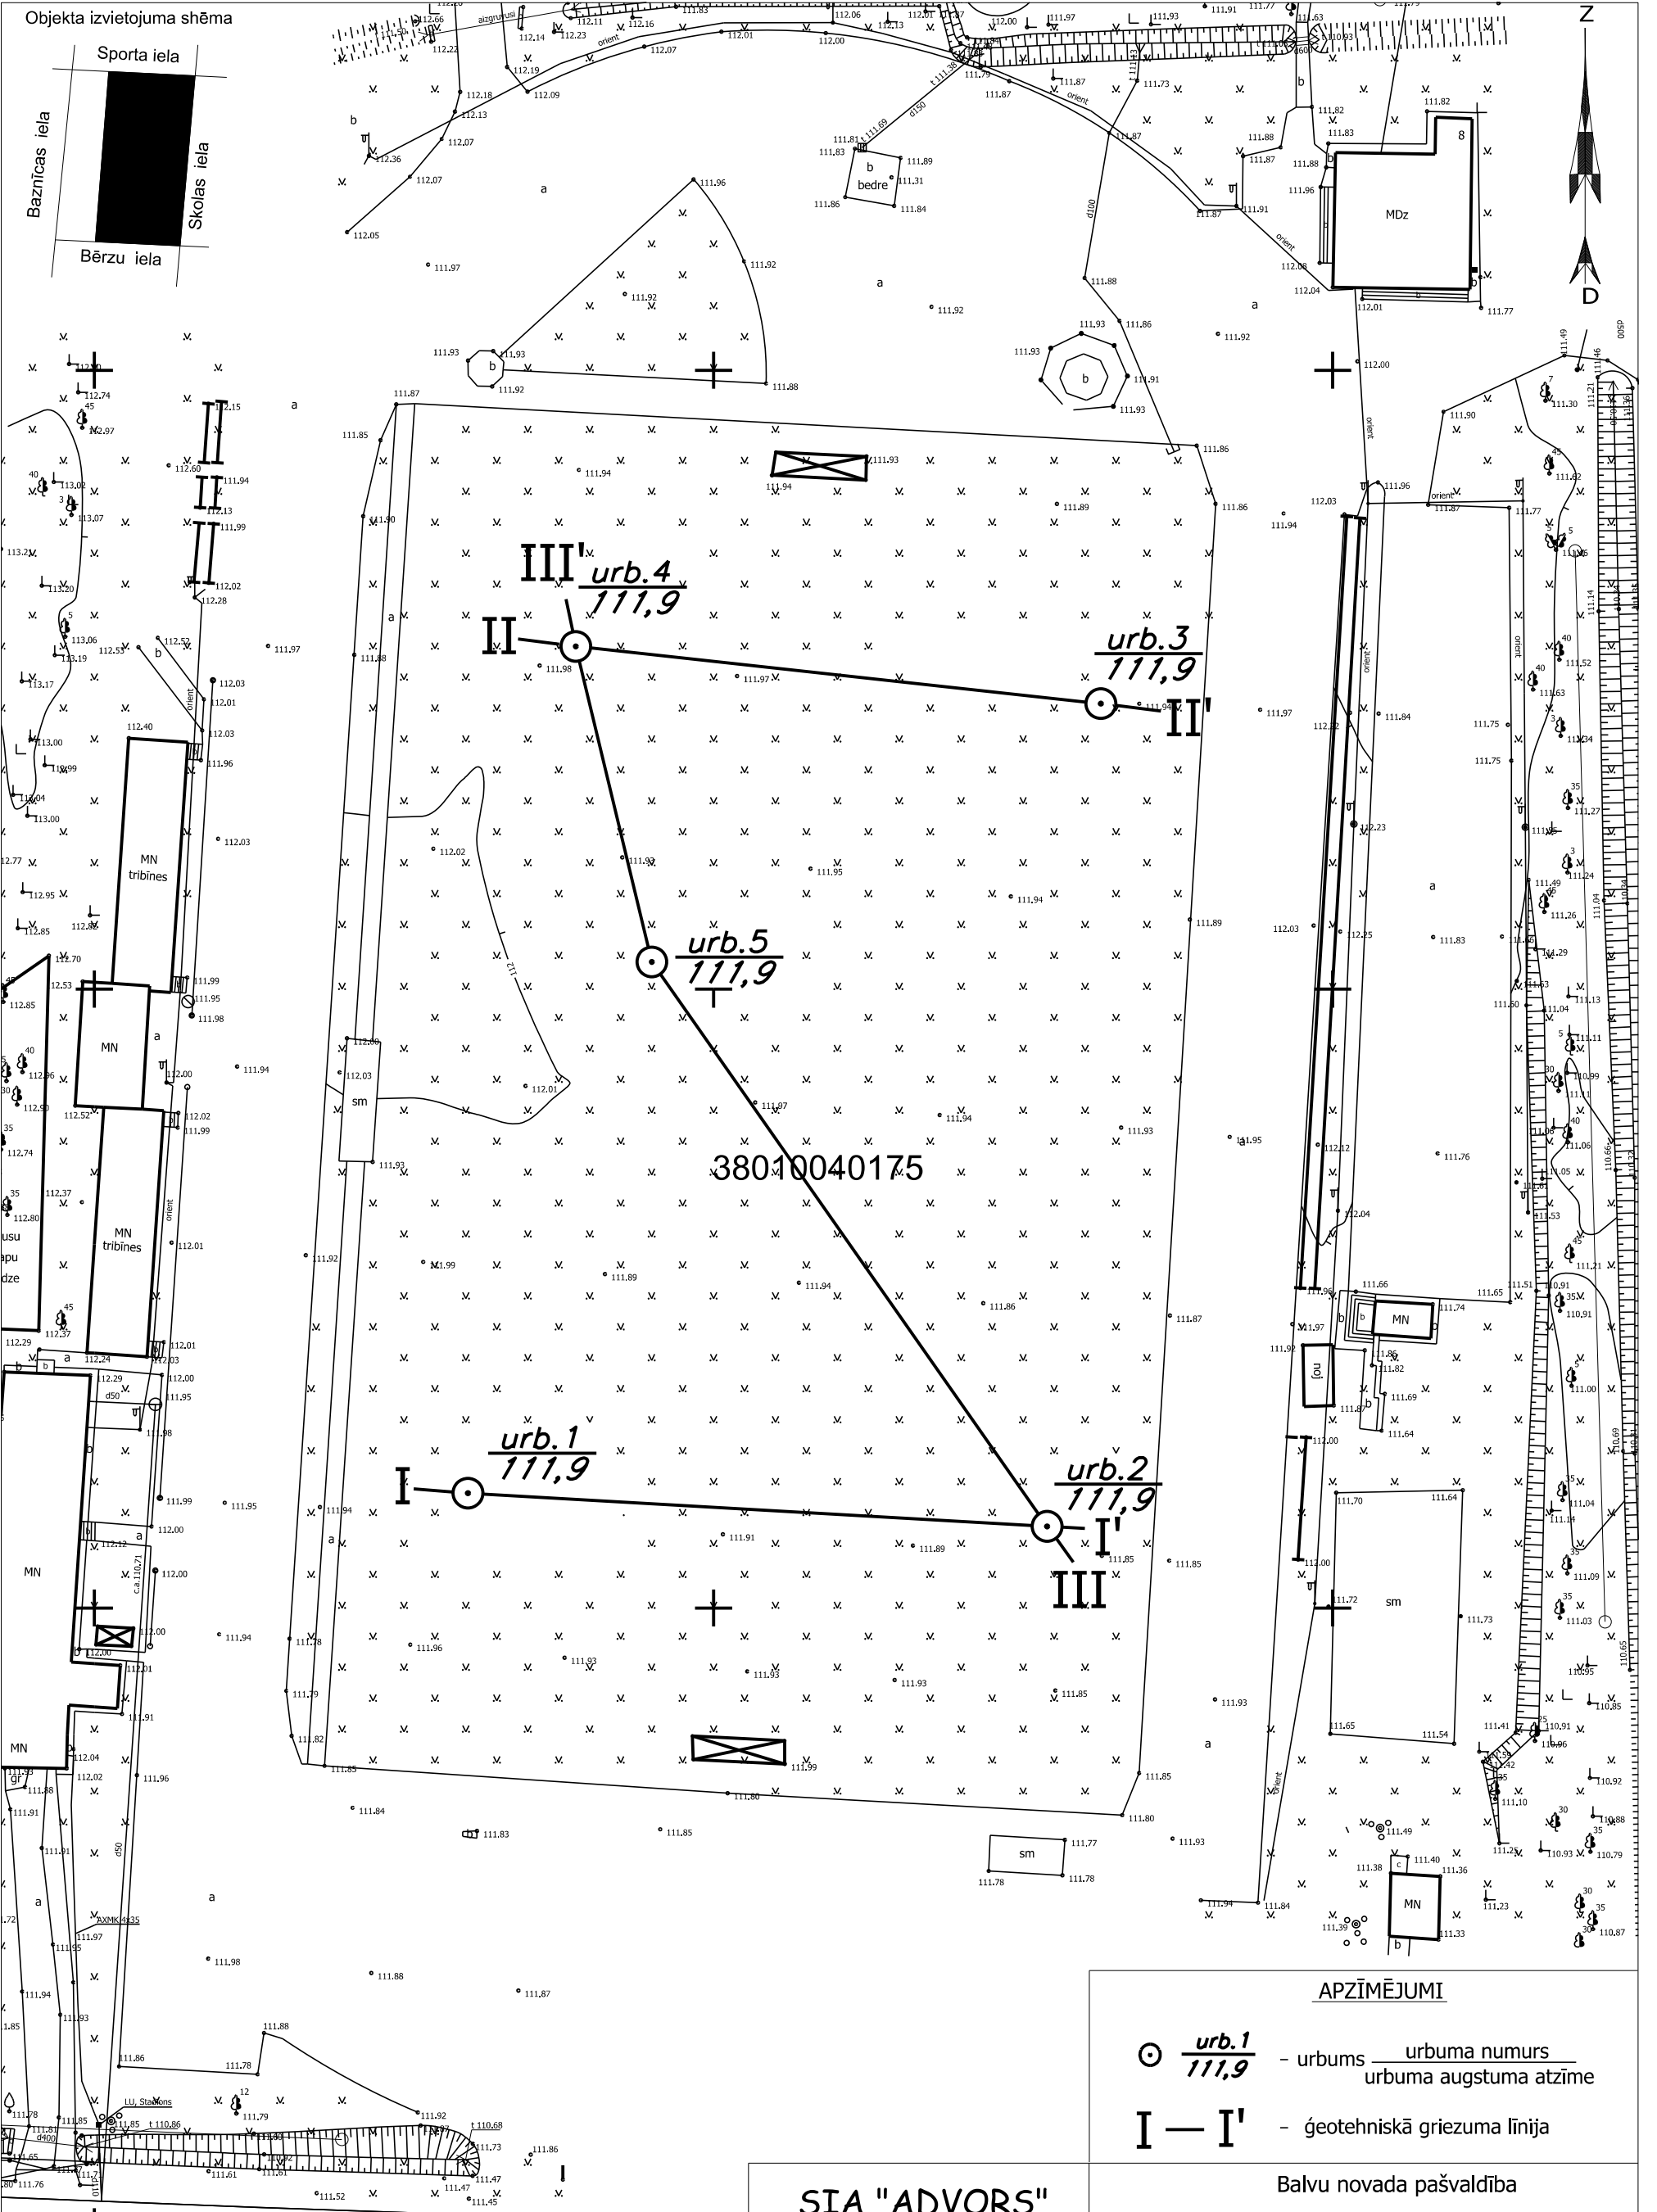
| Lauka d. | A.Slišāns | 16.09.21. | Ģeotehnisko izstrādņu novietojuma plāns | Stadija | Lapa |

2.4. Ģeotehnisko izstrādņu un griezuma līnijas novietojuma plānu sk. IĢ - 1 uz 1 lapas (M 1:500). Ģeoloģiskā uzbūve un hidroģeoloģiskie apstākļi atspoguļoti ģeotehniskajos urbumu griezumos (IĢ - 2) uz 1 lapas (M V1:100, H 1:500).

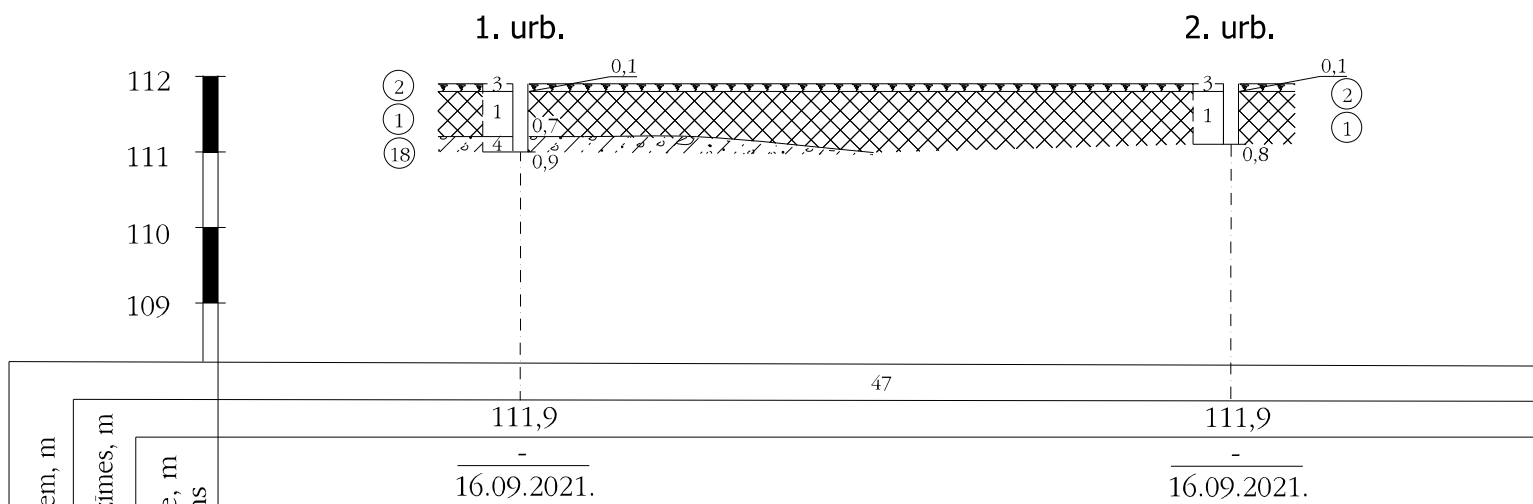
# GRIEZUMS I - I'

- Virskārtu 0,1m biezumā sedz uzbērtā augsne (2) ar būvgružiem
- Dziļāk iegul uzbērtā grunts (1) – mālsmilts ar būvgružiem un organiku 0,98 – 3,16%, filtrācijas koeficients 0,2 – 0,51 m/dnn ar viena parauga izņēmumu, kur filtrācijas koeficients sasniedz 1,47 m/dnn
- Dziļāk 1. un 3. urbumā atsegta dabīga grunts – morēnas mālsmilts (18)

- Ģeotehniskie apstākļi pētāmajā laukumā ir neviendabīgi, un samērā nelabvēlīgi stadiona klājuma ierīkošanai.
- Izpētes laikā konstatēts, ka visā laukuma teritorijā 0,7 – 0,8 m biezumā ir uzbērtā nekvalitatīva grunts, kas sastāv no mālsmilts, būvgružu un augsnes maisījuma, kur organikas daudzums sastāda 0,98 – 3,16%, bet filtrācijas

koeficients ir 0,2 – 0,51 m/dnn ar viena parauga izņēmumu, kur filtrācijas koeficients sasniedz 1,47 m/dnn.

- Lai novērstu laukumā virsūdens uzkrāšanos, nepieciešams šo uzbērto grunti pilnībā izrakt un aizstāt ar vienmērīgi sablīvētu smilts segumu, kur filtrācijas koeficients nav mazāks par 1 m/dnn, bet ieteicams lielāks par 2 m/dnn. Virskārtu nosegt ar plānu augsnes slāni un ierīkot futbola laukumiem paredzēto zālāju.
- Kopējā laukuma platību, kur jānomaina grunts ir 7500 m<sup>2</sup> ar vidējo dziļumu 0,72 m. **Nomaināmās grunts apjoms sastāda 5400 m<sup>3</sup>.**
- Aprēķins veikts pēc formulas  $V = S \times h$ , kur  $V$  grunts apjoms,  $S$  – laukuma platība,  $h$  vidējais nomaināmās grunts biezums.
