**Bēržu kapu kapličas
Jumta seguma un konstrukciju
vizuālā apsekošana**

**Reģiona nozīmes kultūras piemineklis
valsts aizsardzības Nr. 2840**

Adrese: "Bēržu kapsēta", Bērzpils pag., Balvu nov., LV- 4576

Apsekošana veikta 20.08.2024.

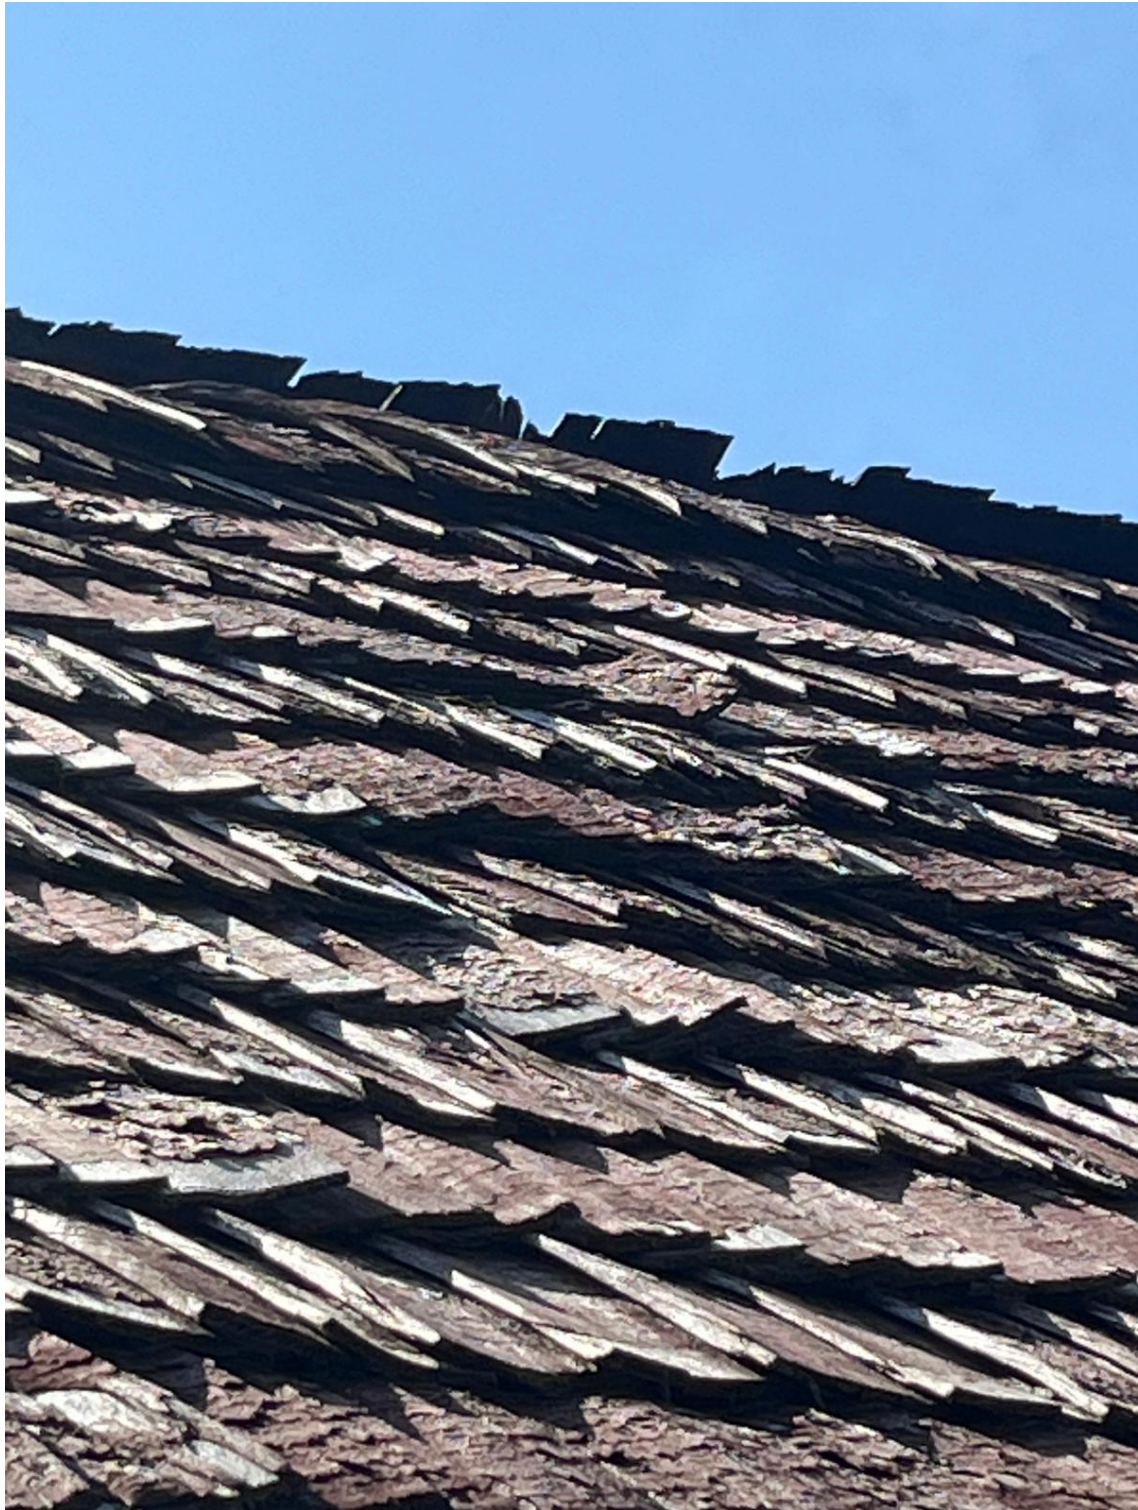
Jumta kore ar daļēji zudušiem pārkares šindeljiem.
Skats no Ziemeļu puses

6. Montēt jaunu, apzāģētu jumta lubiņu montāžu jumta korē.
7. Izgatavot ~25x150mm masīva skuju koka, neēvēlētus kores dēļus. Pirms montāžas dēļus apdedzināt, eļļot ar lineļļas materiāliem.
8. Montēt jumta kores dēļus stiprinot pie jumta segumu nesošām šķērslatām ar 120mm garām naglām un savā starpā "L" veidā ar 60mm garām naglām.
9. Sagatavot un iesniegt NKMP restaurācijas darbu Pasi.
