**Bēržu kapu kapličas  
Jumta seguma un konstrukciju  
vizuālā apsekošana**

**Reģiona nozīmes kultūras piemineklis  
valsts aizsardzības Nr. 2840**

Adrese: "Bēržu kapsēta", Bērzpils pag., Balvu nov., LV- 4576

Apsekošana veikta 20.08.2024.

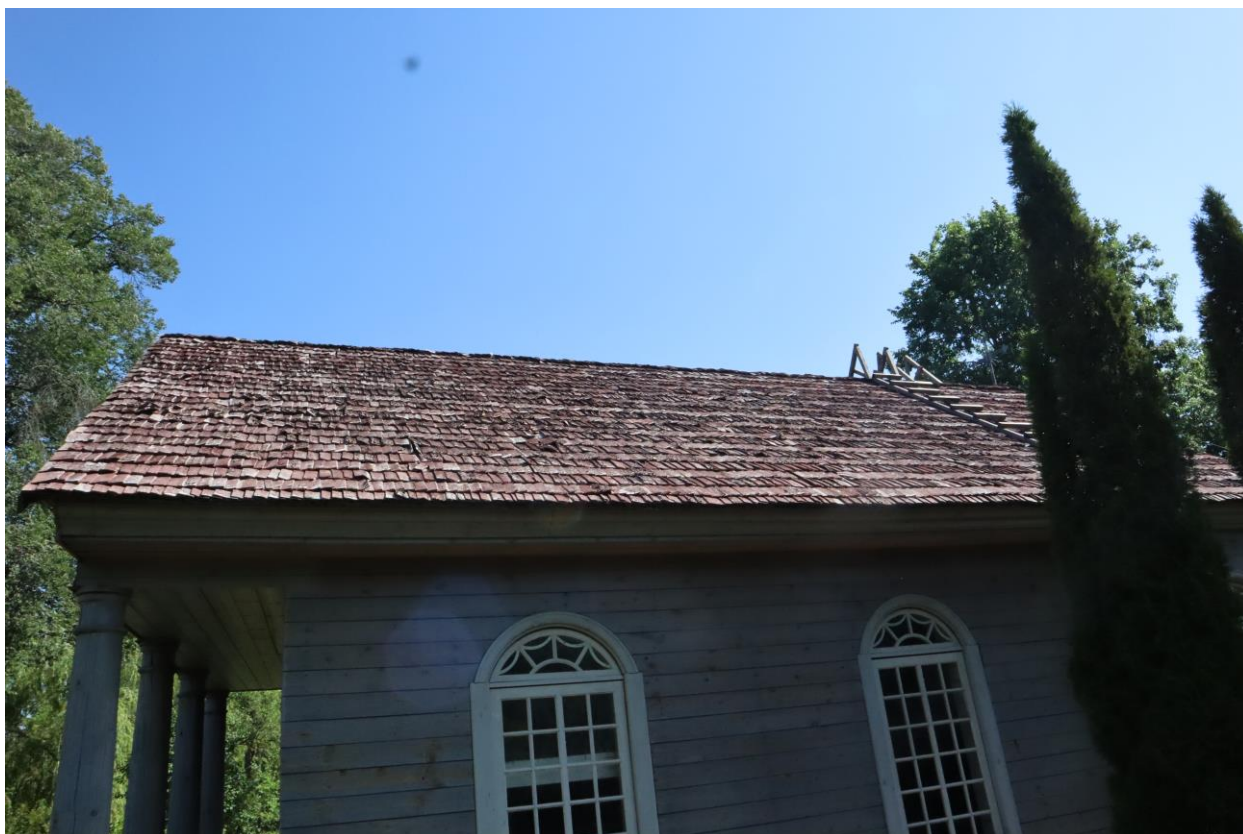
Kopskats no Dienvidu puses

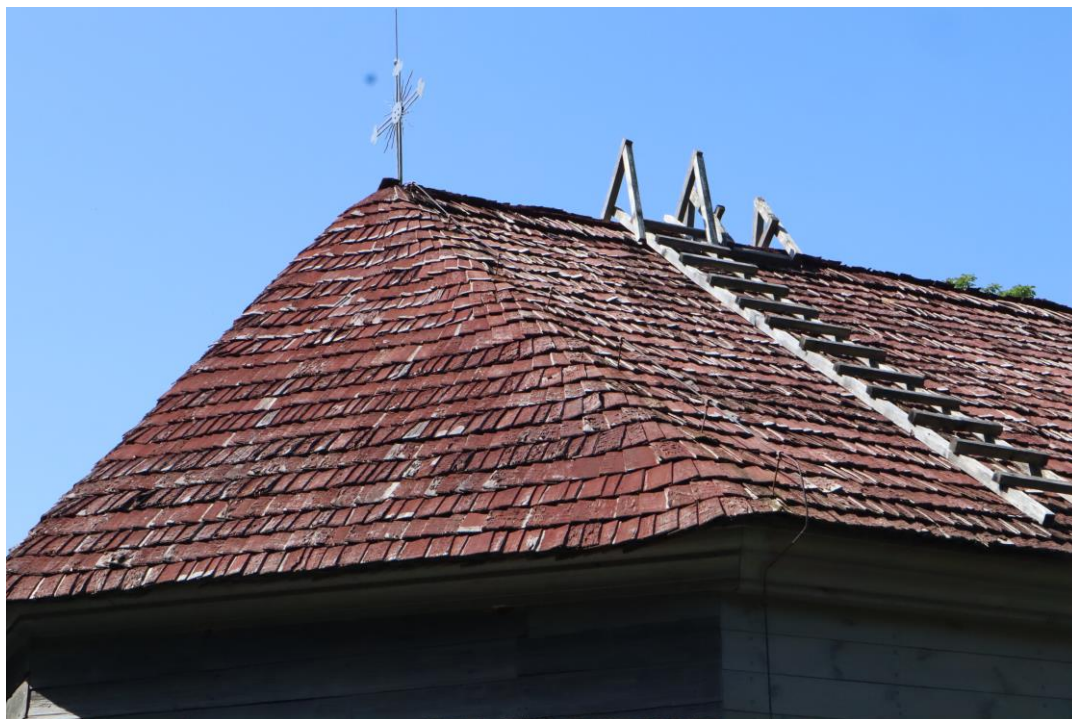
Kopskats no Ziemeļaustrumu puses

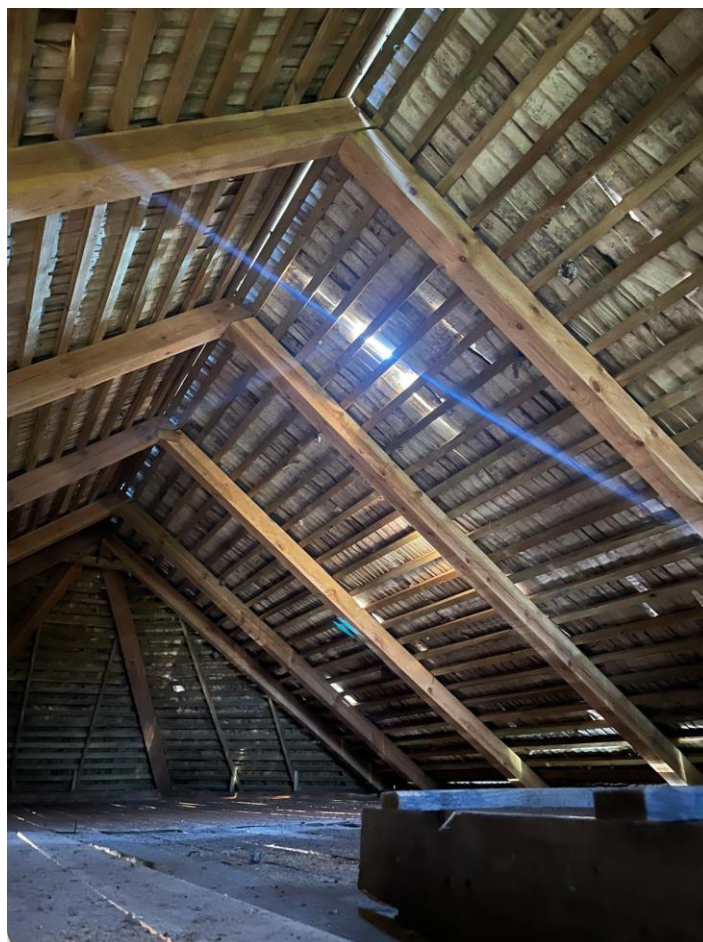
Skats no bēniņiem uz Dienvidu puses jumta plakni

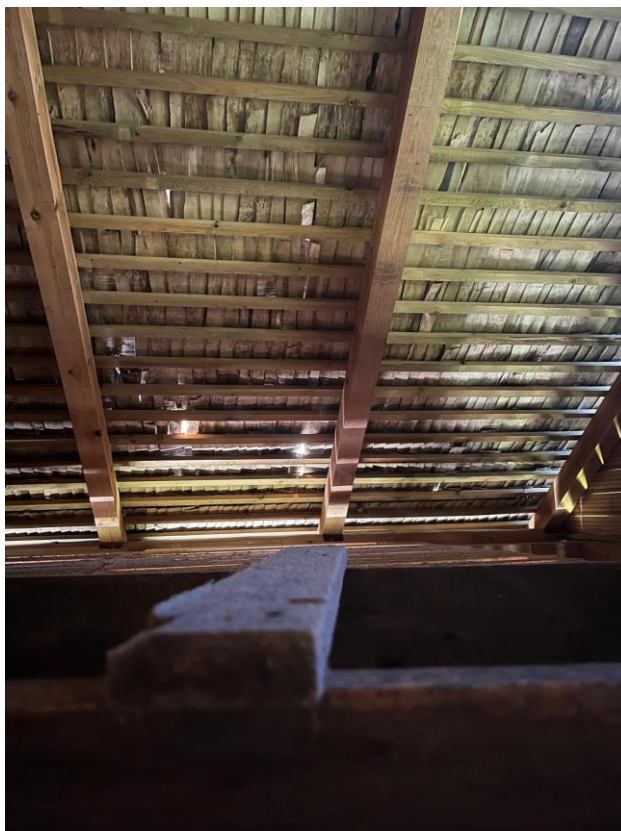
Skats no bēniņiem uz Ziemeļu puses jumata plakni

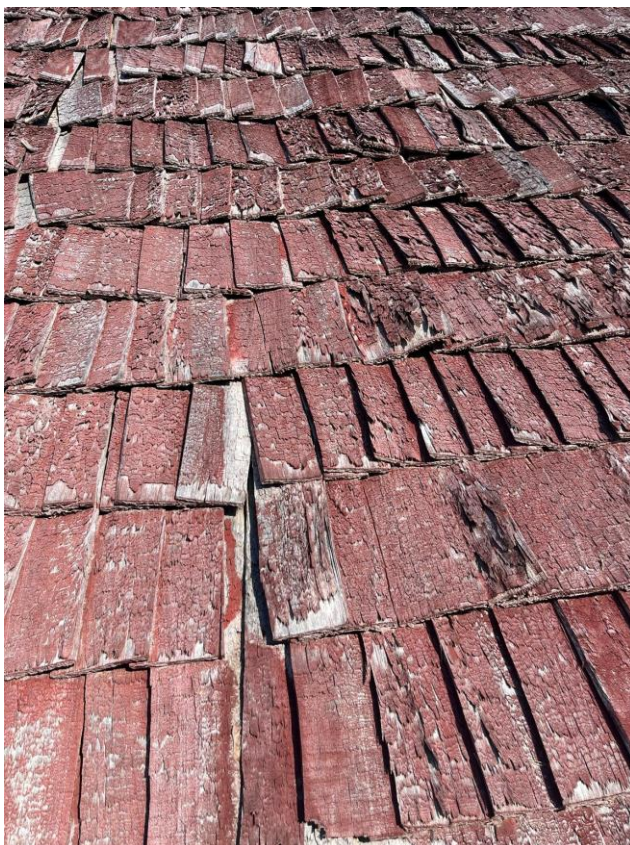
1. Kapličas ēkai pirms astoņiem gadiem kapitālā remonta un restaurācijas darbu laikā ir izbūvēts apses koka plēstu lubiņu jumta segums.
2. Lubiņas krāsotas pēc to montāžas ar sarkanbrūnu krāsu.
3. Jumta segums ēkas Dienvidu pusē stipri bojāts saules un vēja ietekmē. Jumta segums ziemeļu pusē labākā tehniskajā un vizuālajā stāvoklī.
4. Jumta korē "paceltā" lubiņa daudzviet vēja norauta.
5. No bēniņu puses jumta segumā redzamas vairākas vietas, kur caurspīd gaisma.
6. Jumta kore praktiski visā garumā vaļēja.
7. Uz balsinātajiem kapličas dēļu griestiem vairākās vietās skaidri saskatāmi mitruma radīti plankumi.
8. Kopumā jumta segums pasargā ēku no nokrišņiem, izņemot jumta kori un vietas plāknē, kurām nepieciešams veikt restaurācijas darbus.
9. Jumta segumu nesošās konstrukcijas labā tehniskā stāvoklī, vizuāli nav saskatāmi mitruma vai trupes bojājumi.

Josla Dienvidu jumta plaknē, kurā ir vislielākie bojājumi

1. Sakaņot veicamos restaurācijas darbus NKMP un saņemt restaurācijas darbu atļauju.
2. Izgatvot esošajām jumta segumā izmantotajām apses koka plēstajām lubiņām analogus materiālus.
3. Veikt noturību zaudējušo un saplīsušo lubiņu demontāžu.
4. Veikt jaunizgatvoto lubiņu montāžu, nostiprinot pie jumta segumu nesošajām šķērslatām ar 1,2x70mm naglām.
5. Demontēt jumta seguma lubiņas korē tādā apjomā, lai varētu veikt kores nosedģļu montāžu.

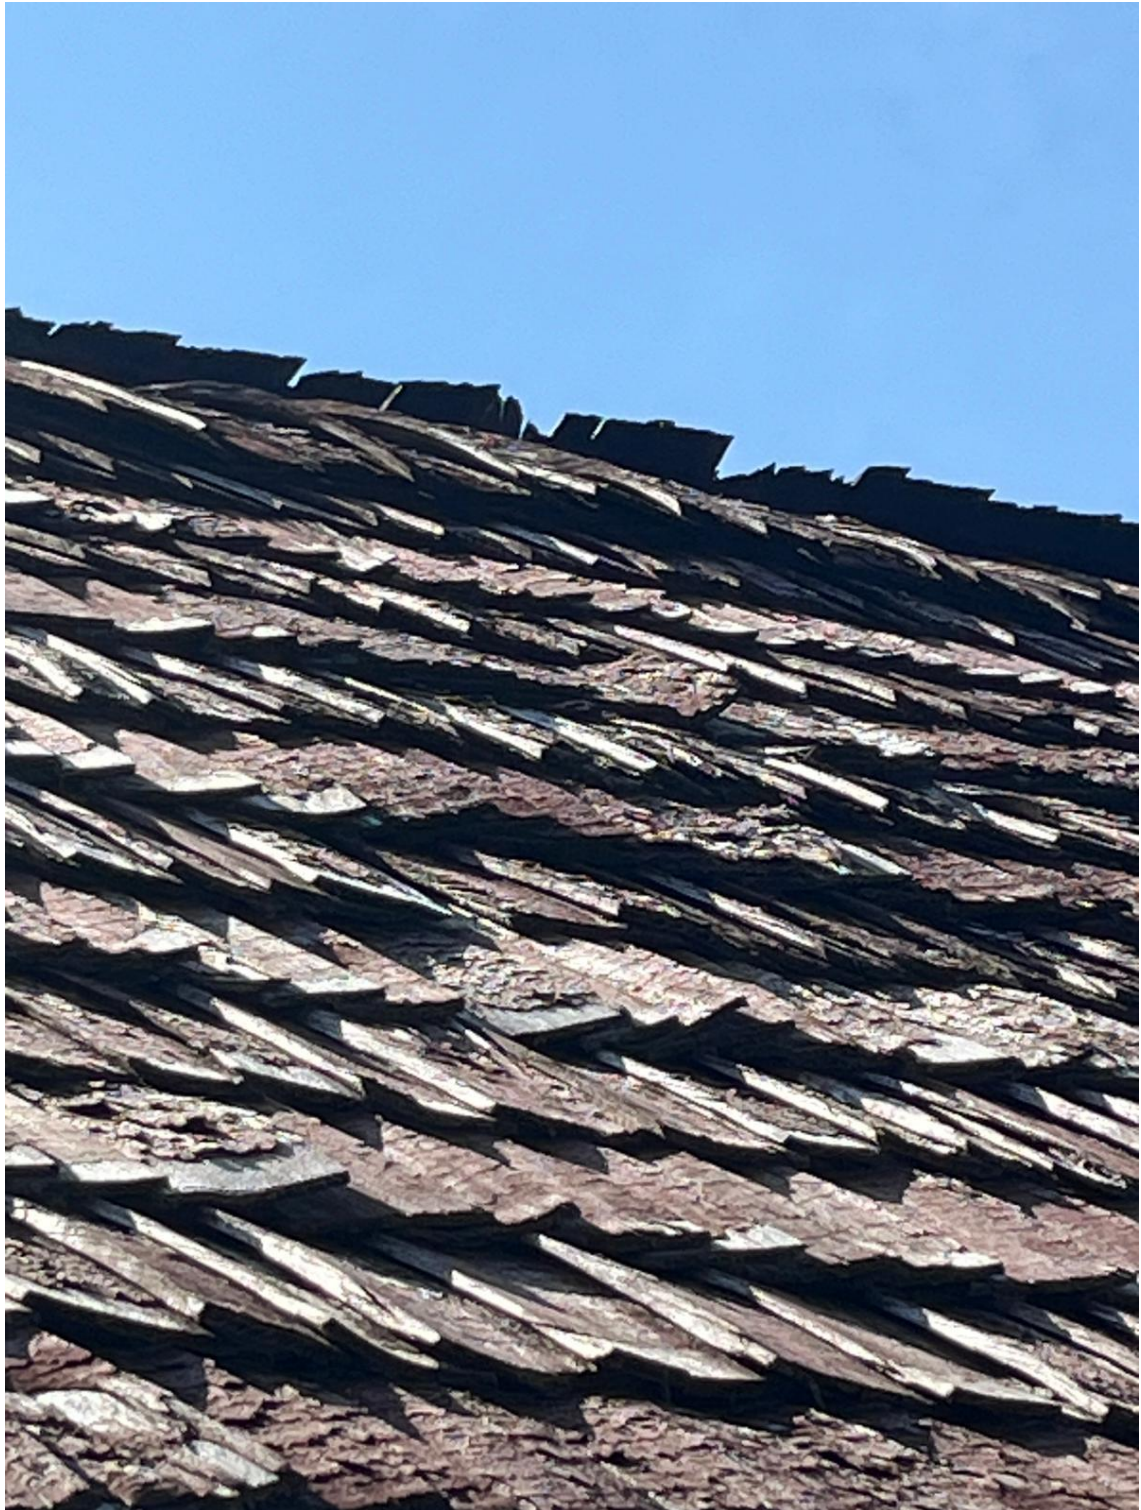
Jumta kore ar daļēji zudušiem pārkares šindeljiem.  
Skats no Ziemeļu puses

6. Montēt jaunu, apzāģētu jumta lubiņu montāžu jumta korē.
7. Izgatavot ~25x150mm masīva skuju koka, neēvēlētus kores dēļus. Pirms montāžas dēļus apdedzināt, eļļot ar lineļļas materiāliem.
8. Montēt jumta kores dēļus stiprinot pie jumta segumu nesošām šķērslatām ar 120mm garām naglām un savā starpā "L" veidā ar 60mm garām naglām.
9. Sagatavot un iesniegt NKMP restaurācijas darbu Pasi.

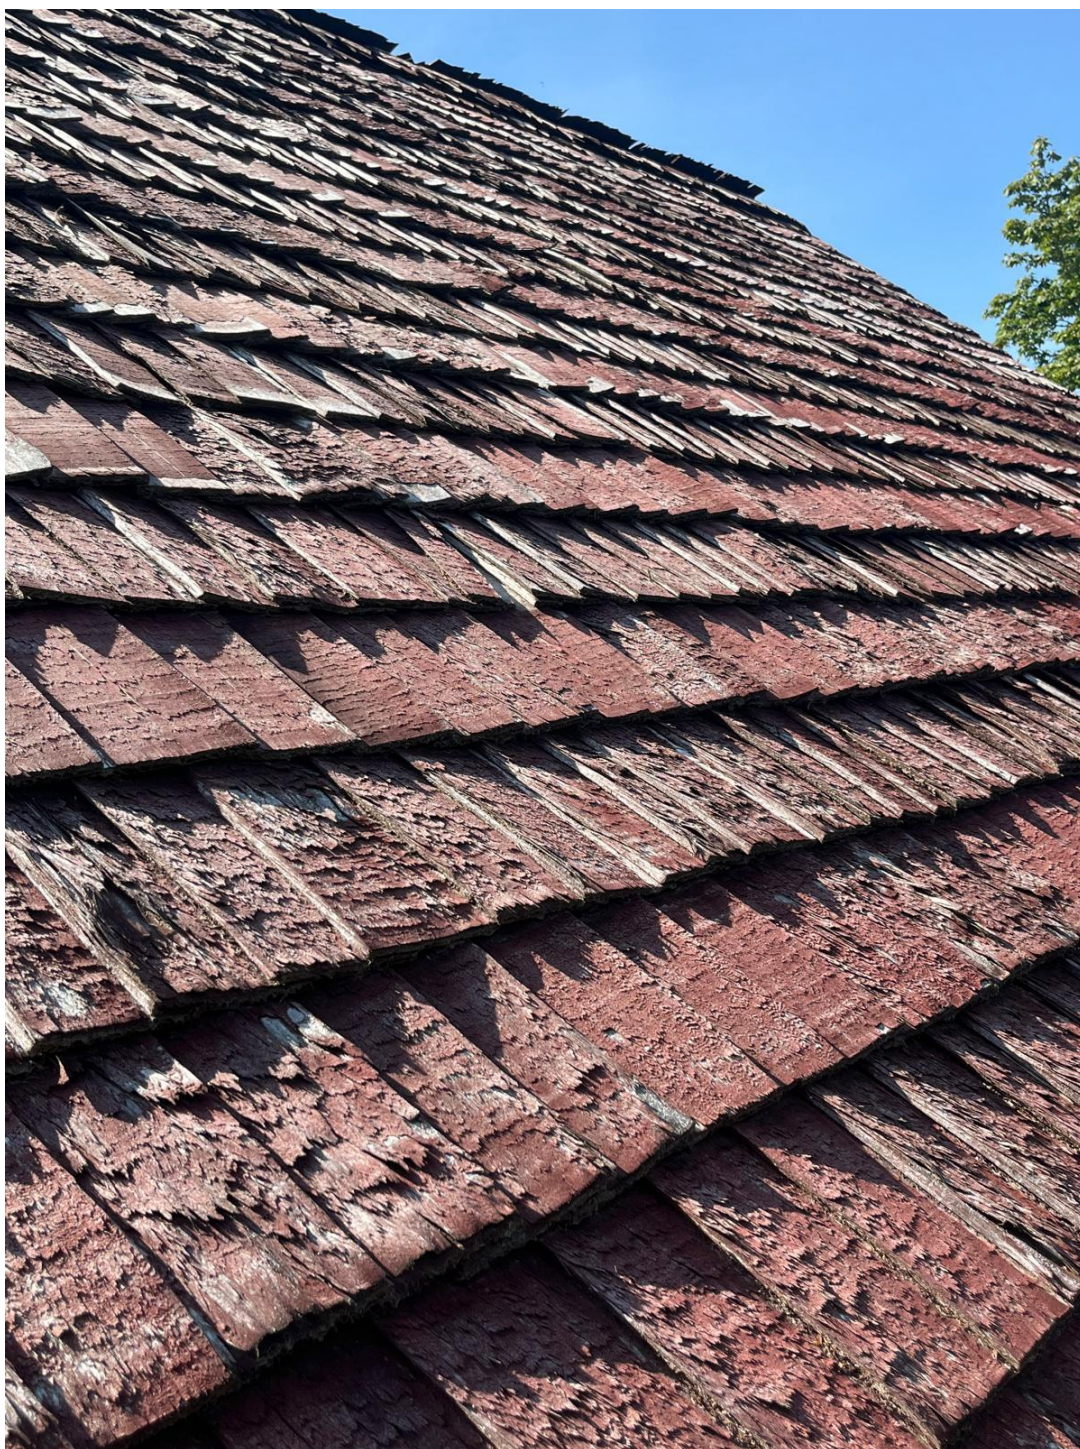
Kopskats tuvplānā uz jumta Ziemeļu puses plakni

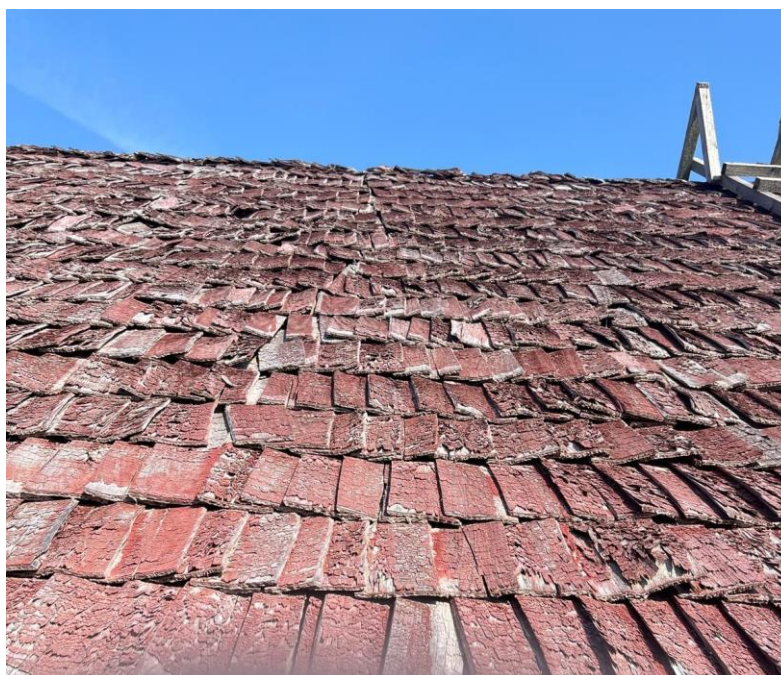
Kopskats tuvplānā uz jumta Dienvidu puses plakni

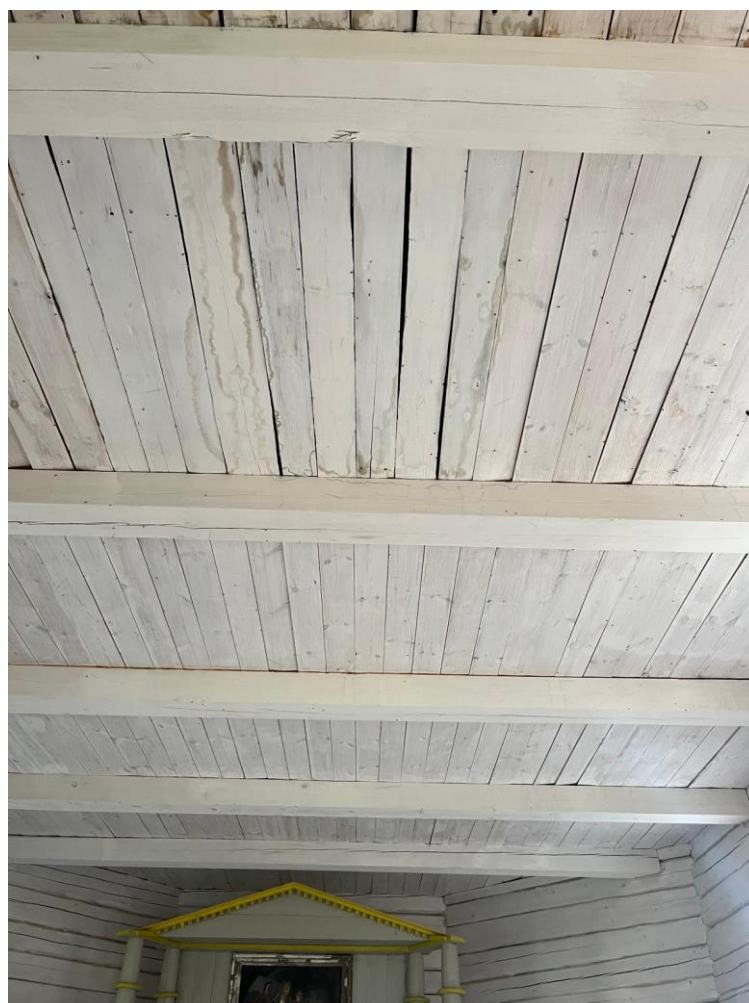
Griesti ar ūdens notecējumu atstātiem plankumiem
