TEHNISKĀS IZPĒTES ATZINUMS

Tehniskās izpētes atzinums par skolas ēkas
konstrukciju stāvokli

Partizānu iela 16, Balvi, Balvu novads

Skolas ēka;

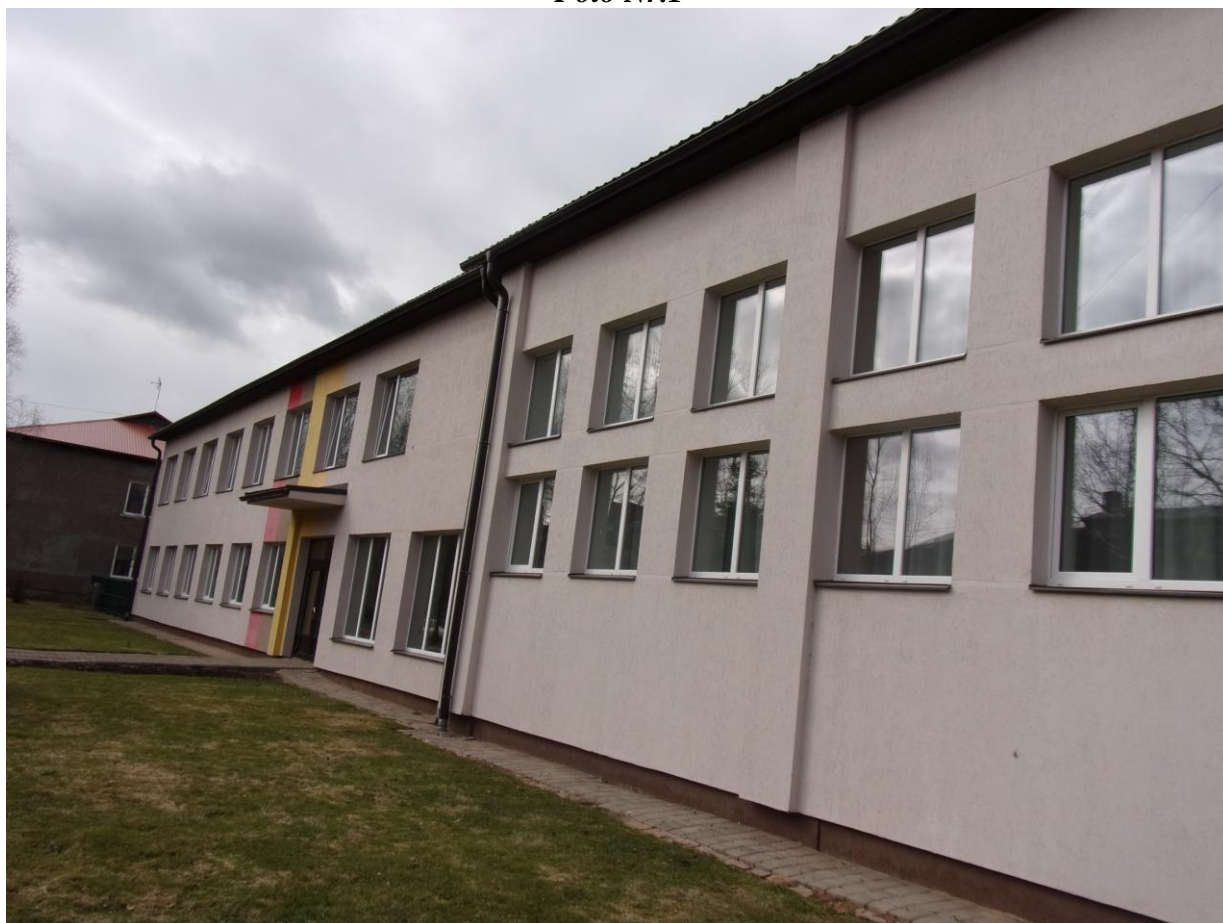
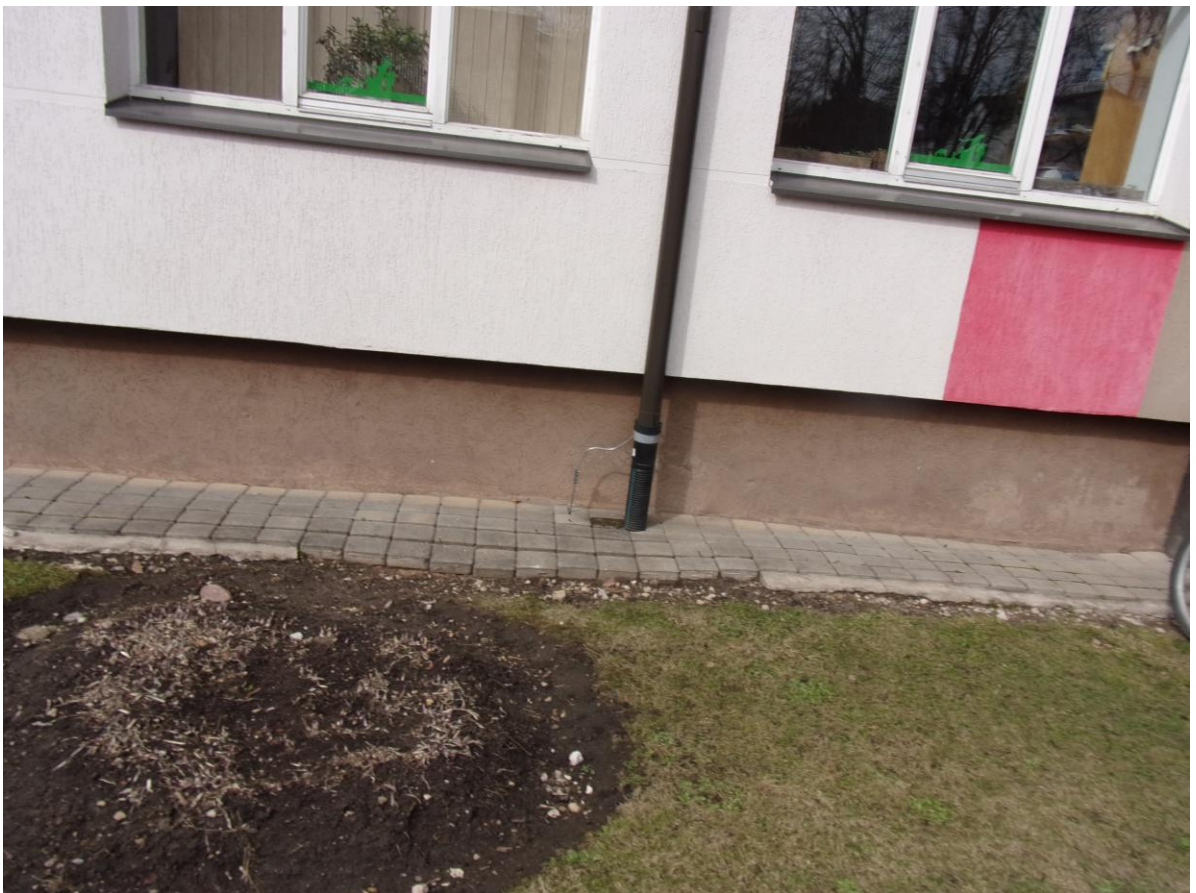
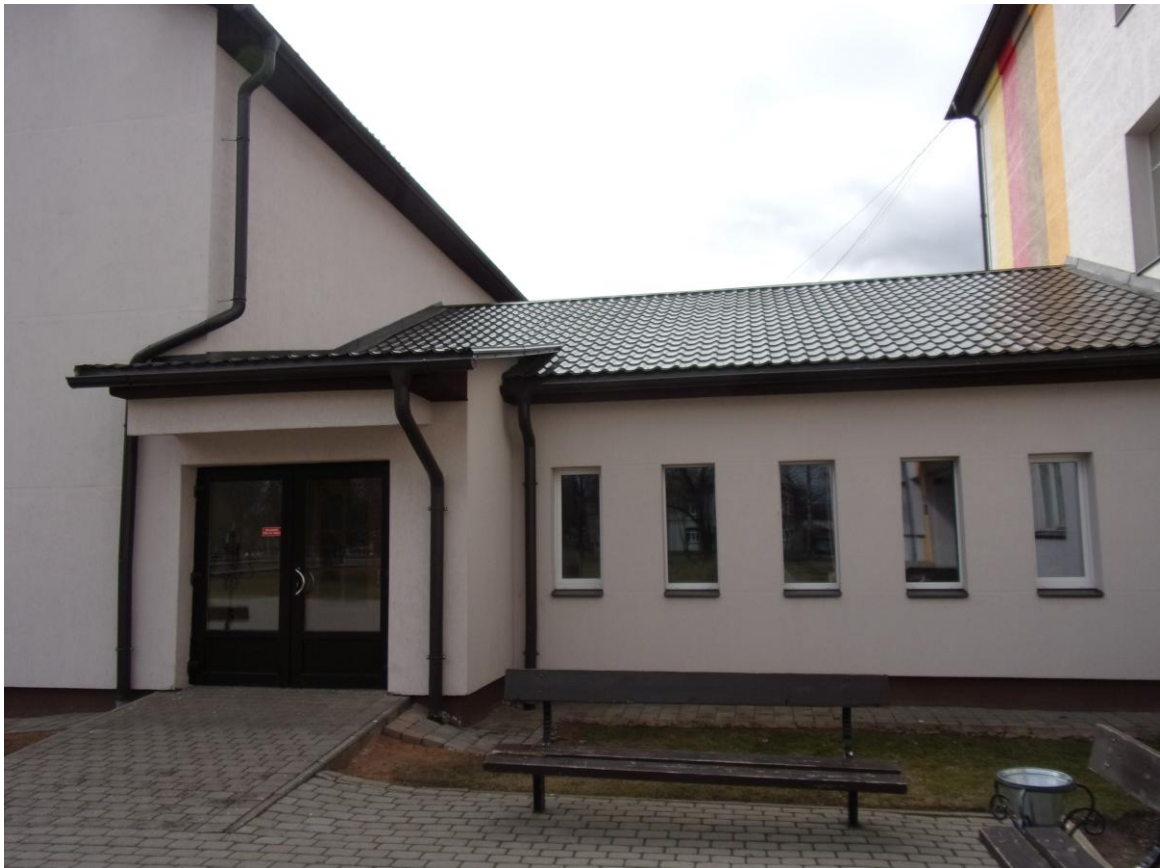
6.3.	Drenāžas sistēmas
Visi lietus ūdeņi ir pieslēgti lietus novadīšanas sistēmai (Foto Nr.1, Nr.49, Nr.50) Nav konstatēti lietus novadīšanas sistēmas bojājumi

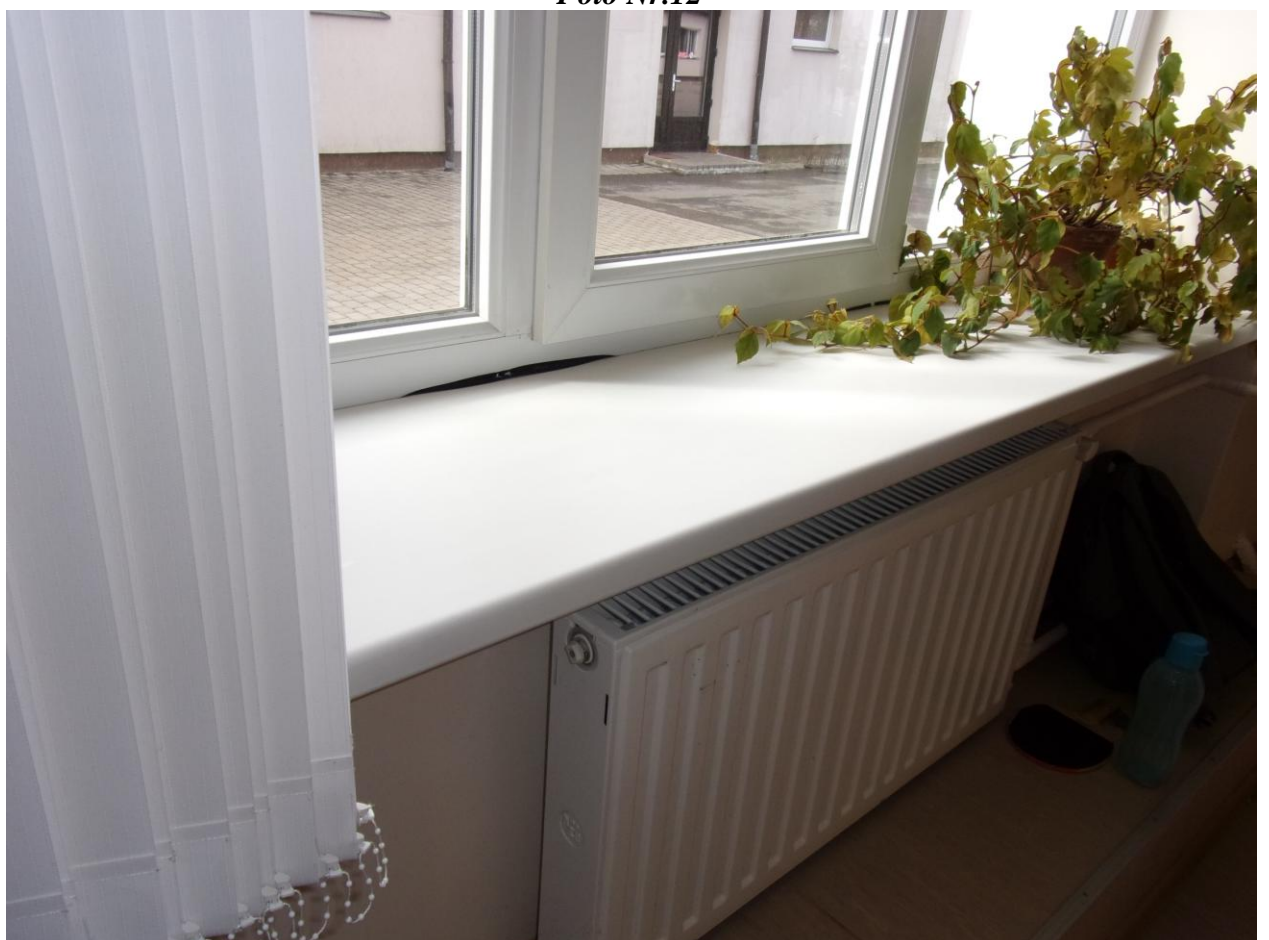
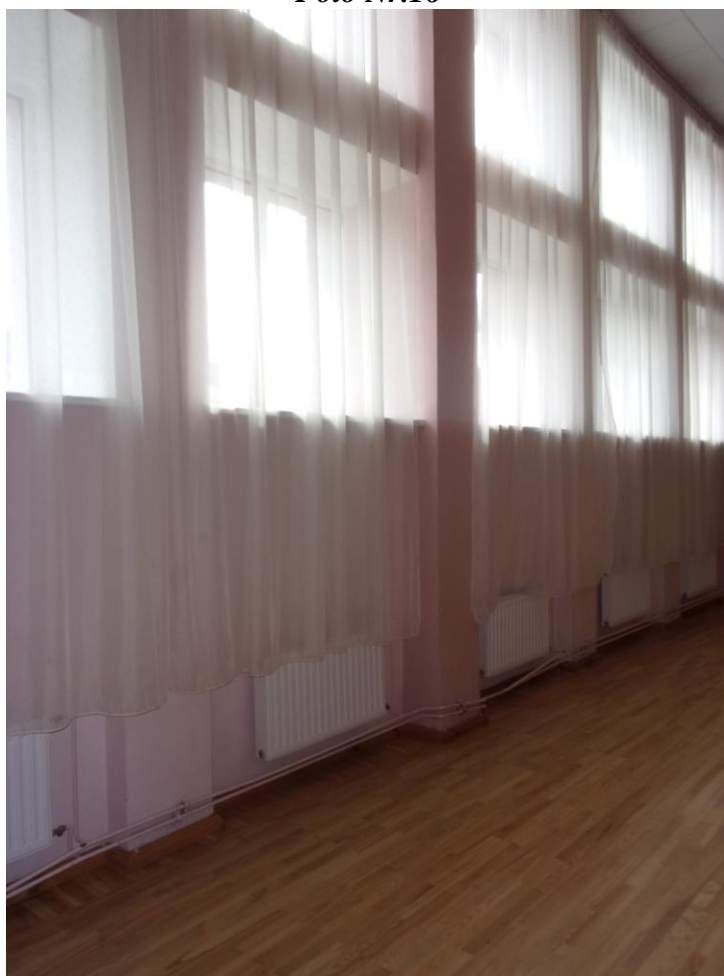
(Centrālpkures sildķermeņi, kalpošanas ilgums)		
Konvektori ar termoregulātoriem (Foto Nr.12, Nr.16) ir apmierinošā stāvoklī		
5.6.	Ventilācijas un gaisa kondicionēšanas iekārta	
(Ventilācijas un gaisa kondicionēšanas sistēma, iekārtas un citi elementi)		
Skolā ir ierīkota pieplūdes-izsūces ventilācija. Ventkamera sporta zālē nav atdalīta ar ugunsdrošo durvju bloku. Atsevišķās klasēs un dušas telpās trūkst ventilācijas, nenotiek normāla gaisa apmaiņa, tiek bojāta iekšējā apdare (Foto Nr.37, Nr.38)

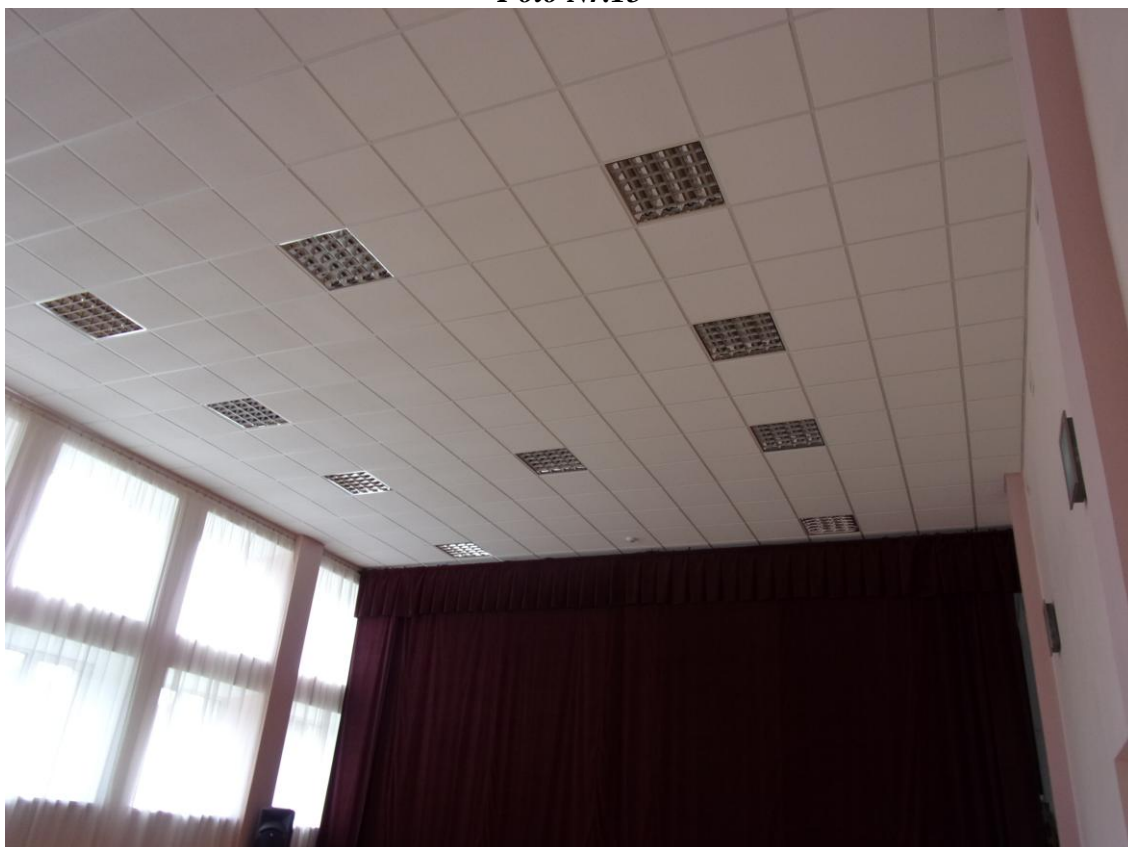
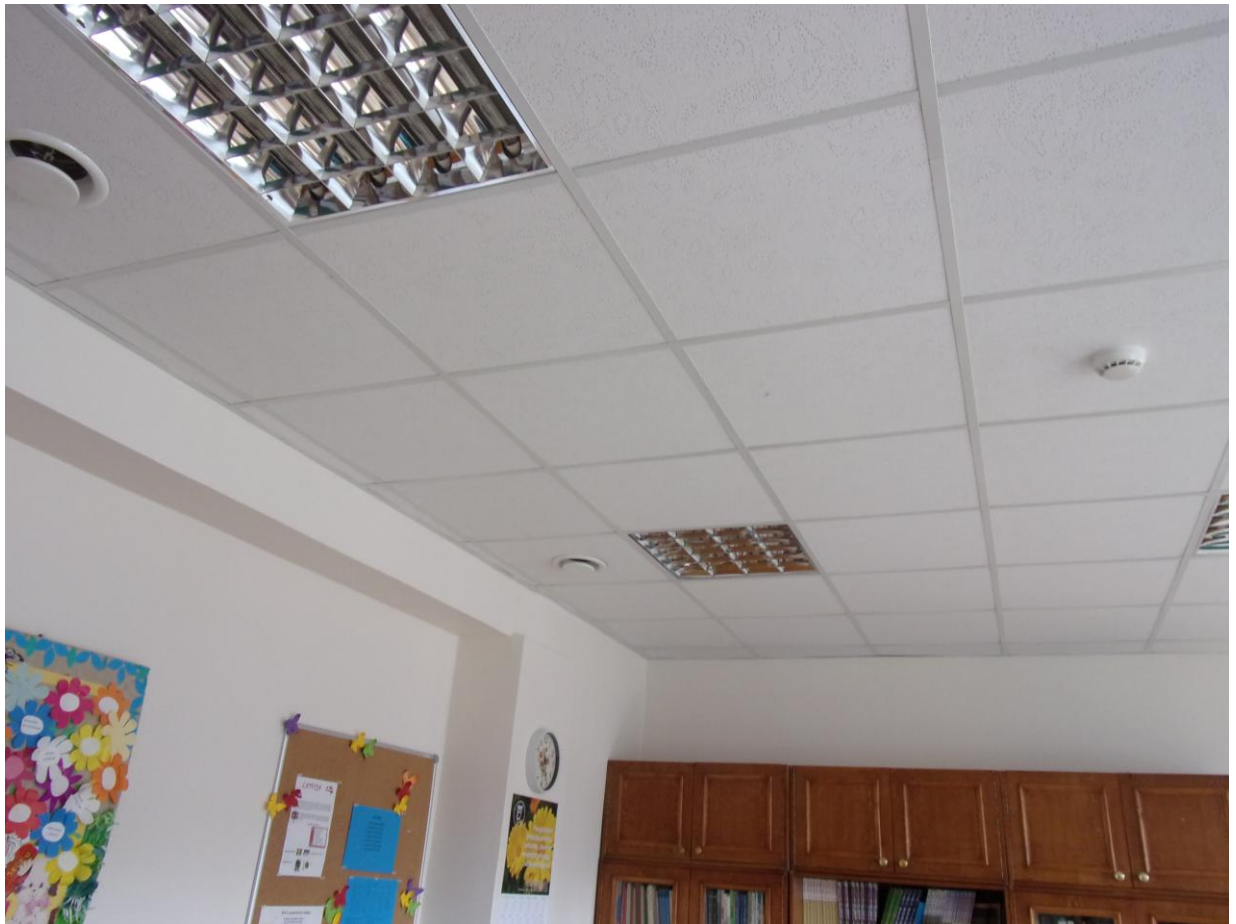
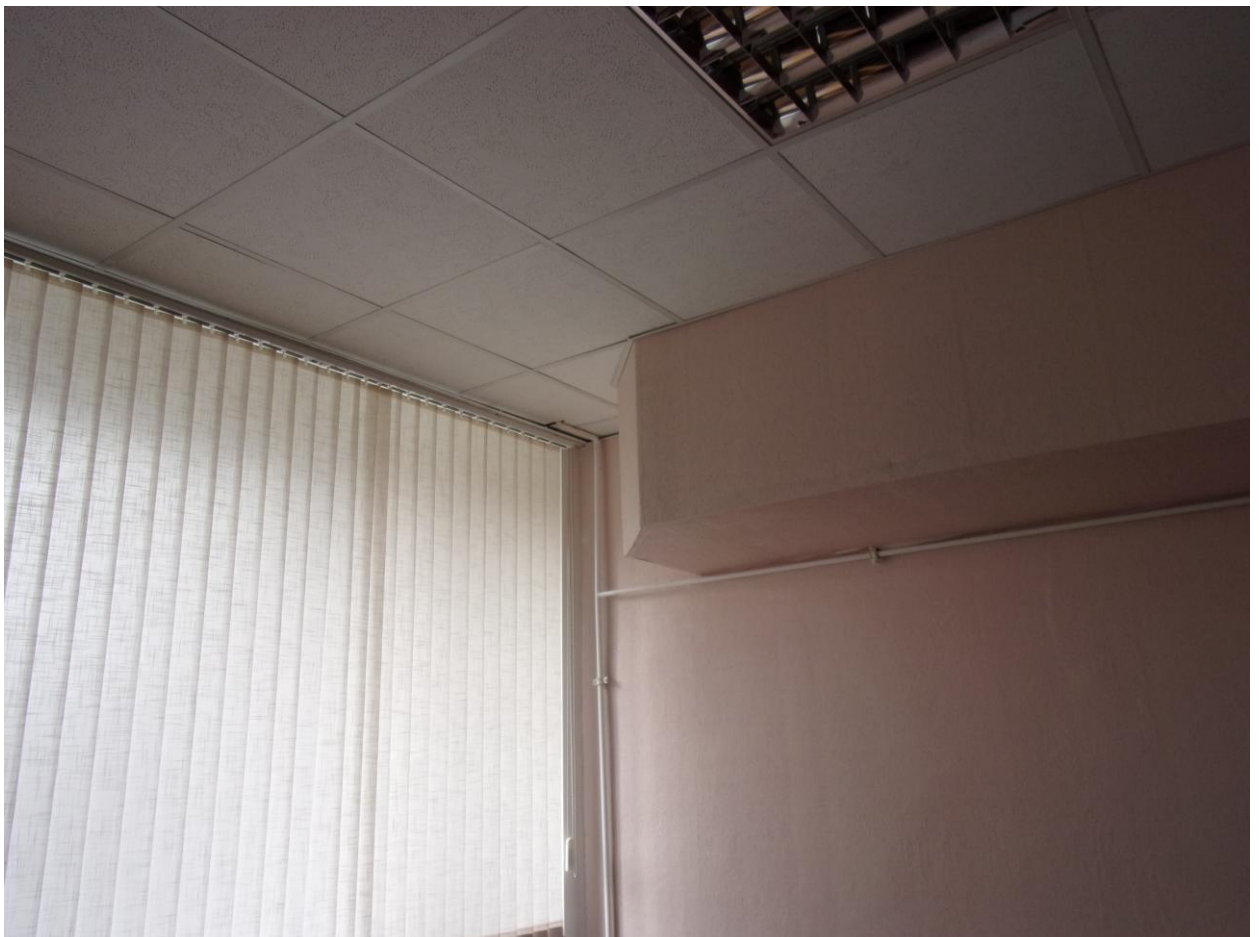
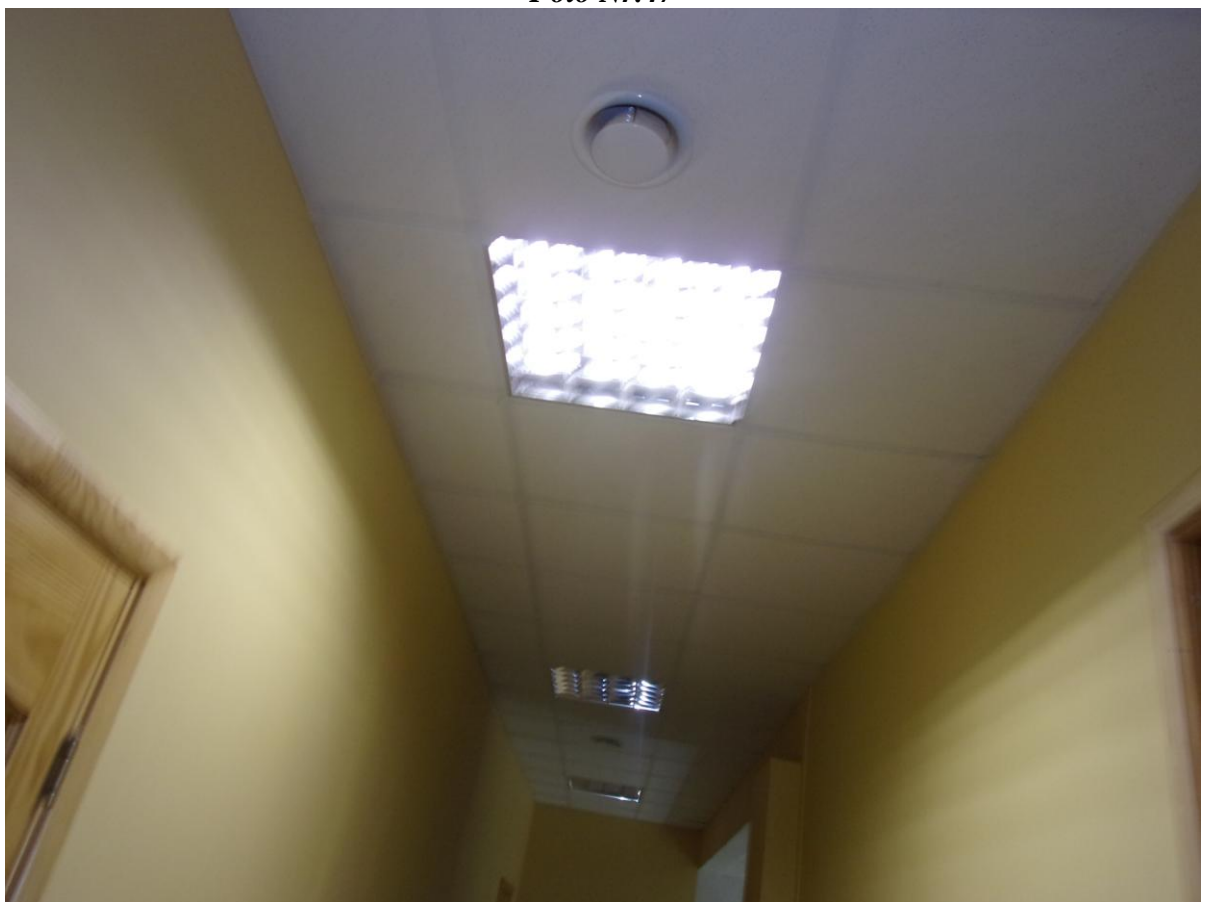
5.9.	Elektroapgādes sistēma un elektrotehniskās ietaises	
(Elektroapgādes avots, tīkla spriegums, ievada un sadalošās elektroietaisies, barošanas pievadi liftam, siltummezglam, dežūrapgaismojumam, pretdūmu aizsardzībai, citām iekārtām un ietaisēm. Spēka patērētāji, to jauda. Kabeļu un vadu izolācijas pretestības mērījumu rezultāti, avārijas un evakuācijas apgaismojums un tā rezerves elektroapgādes veids, iezemējums un zibensaizsardzības ietaises. Pretestības mērījumu rezultāti. Siltummezgla nodrošinājums ar rezerves elektroapgādi)		
Elektroinstalācija ir apmierinošā stāvoklī (Foto Nr.15, Nr.40, Nr.41, Nr.47), detalizēti nav apsekota.

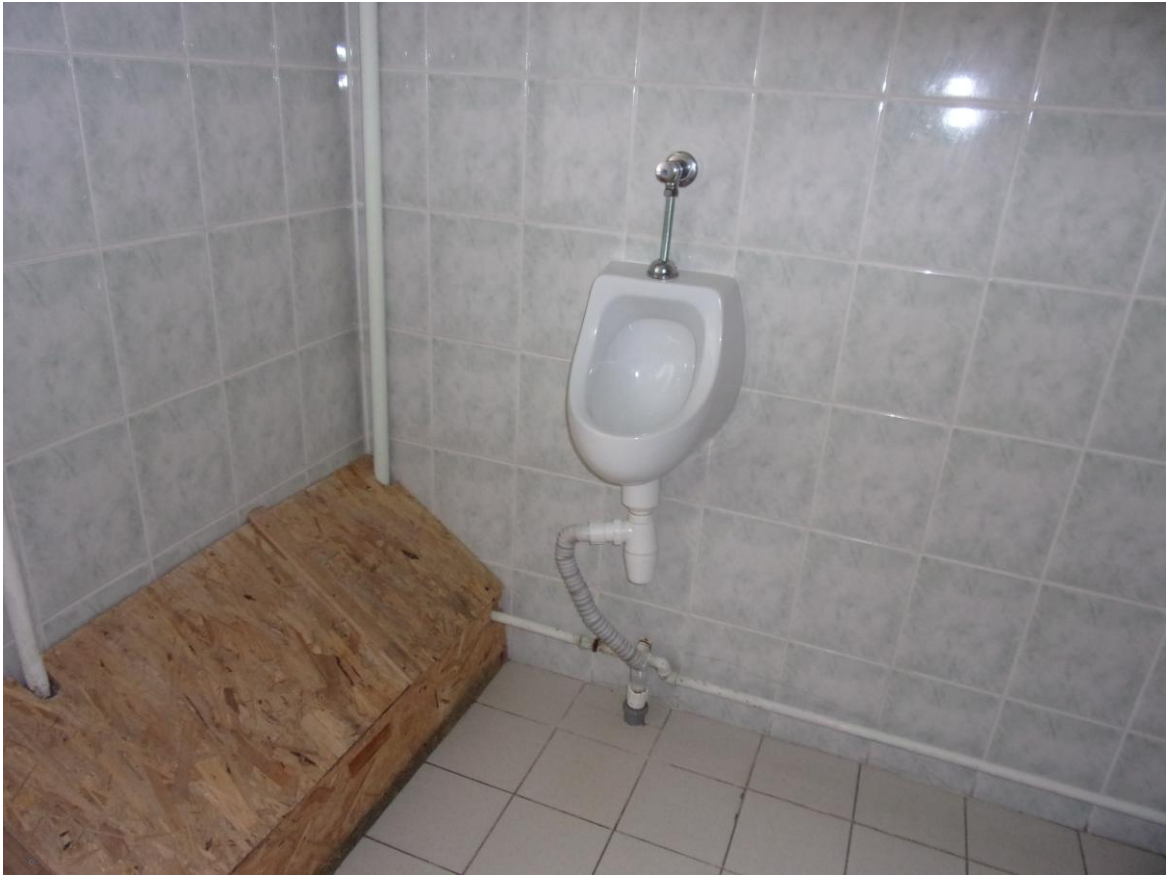
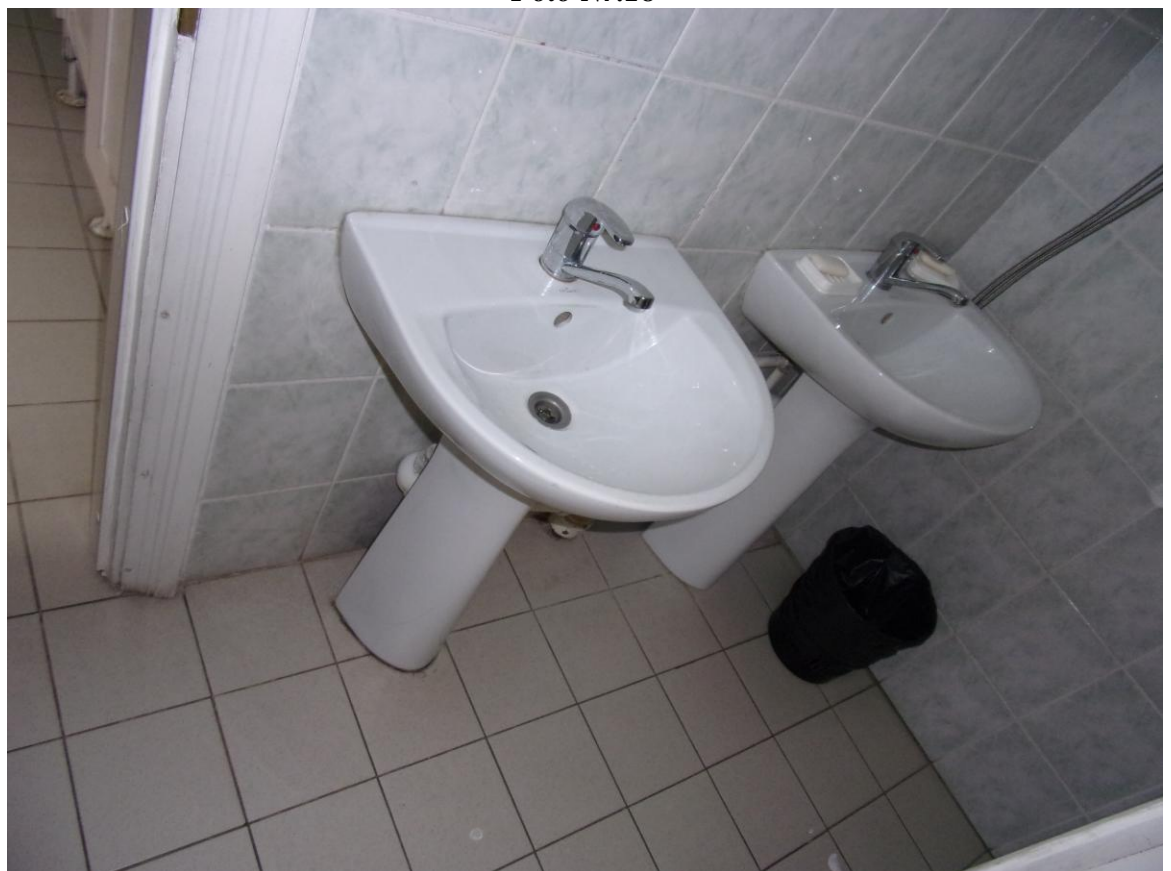
4.12.	Grīdas	
(Grīdu konstrukcijas, seguma un virsseguma veidi. Skaņas un siltuma izolācija)		
Kopumā grīdas stāvoklis ir apmierinošs. Vienā klases telpā ir konstatēts grīdas seguma bojājums (Foto Nr.10, Nr.11). Kopumā grīdas stāvoklis ir apmierinošs (Foto Nr.14, Nr.17, Nr.18, Nr.21).

5.1.	Aukstā ūdens un kanalizācijas cauruļvadi, ventiļi, krāni, sanitārtehniskā iekārta, ūdens patēriņa skaitītāji	
(Iekšējā aukstā ūdensvada ievadi, ūdens mērītājs, tīkla shēma, cauruļvadi un ietaises; spiediens tīklā un citi rādītāji. Hidrauliskā pārbaude un atbilstība normatīvo aktu prasībām. Notekūdeņu novadīšanas veids un attīrīšanas iespējas)		
Skolā ir centralizēta ūdensapgāde un kanalizācija. Ir veikta pievadu un stāvvadu atjaunošana, klozetpodu un izlietņu nomaiņa (Foto Nr.17, Nr.18, Nr.38).

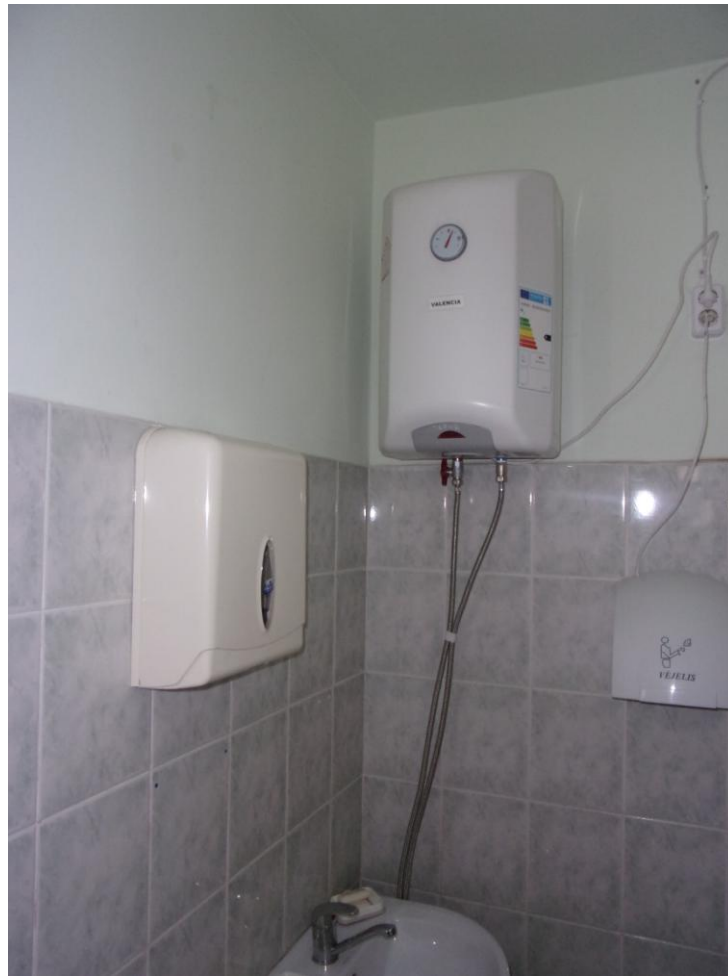
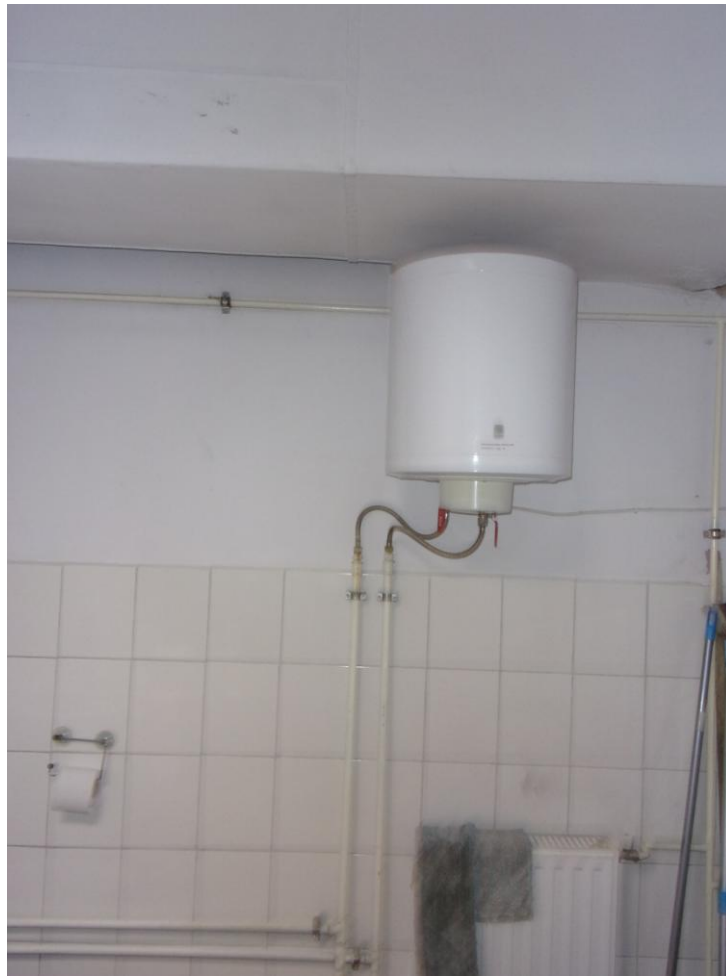
5.2.	Karstā ūdens cauruļvadi, to izolācija, ventiļi, krāni, ūdensmaisītāji, žāvētāji, ar cieto kurināmo apkurināmie ūdens sildītāji, ūdens patēriņa un siltumenerģijas patēriņa skaitītāji un citi elementi	
(Iekšējā karstā ūdens ūdensvada sistēma, tīkla shēma, cauruļvadi un sūkņi. Siltuma patēriņš karstā ūdens sagatavošanai. Ūdens sildītāja novietojums)		
Kārstā ūdens sagatavošanai izmanto ūdens sildītāju (boilerus). Kopējais kārstā ūdens pievadu stāvoklis ir apmierinošs (Foto Nr.19, Nr.46).

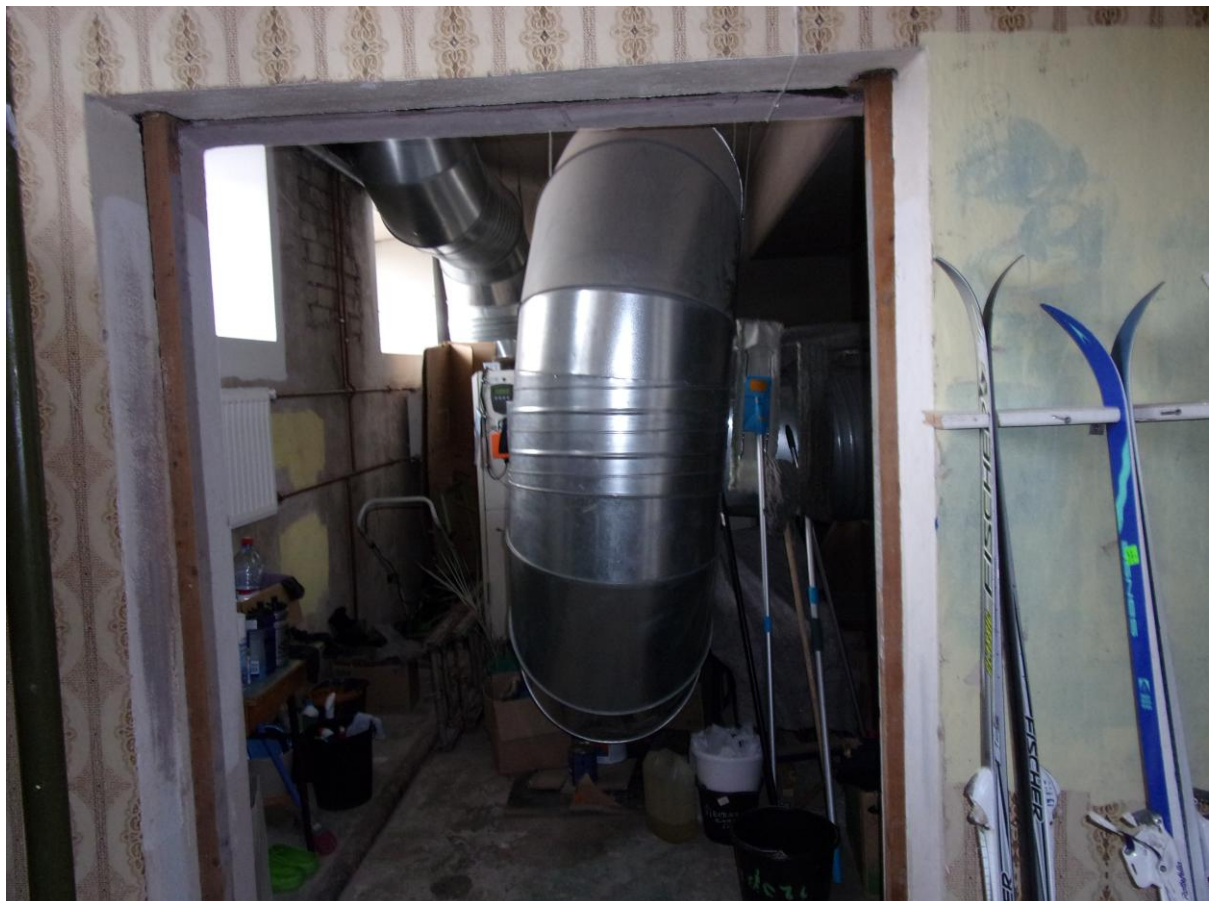
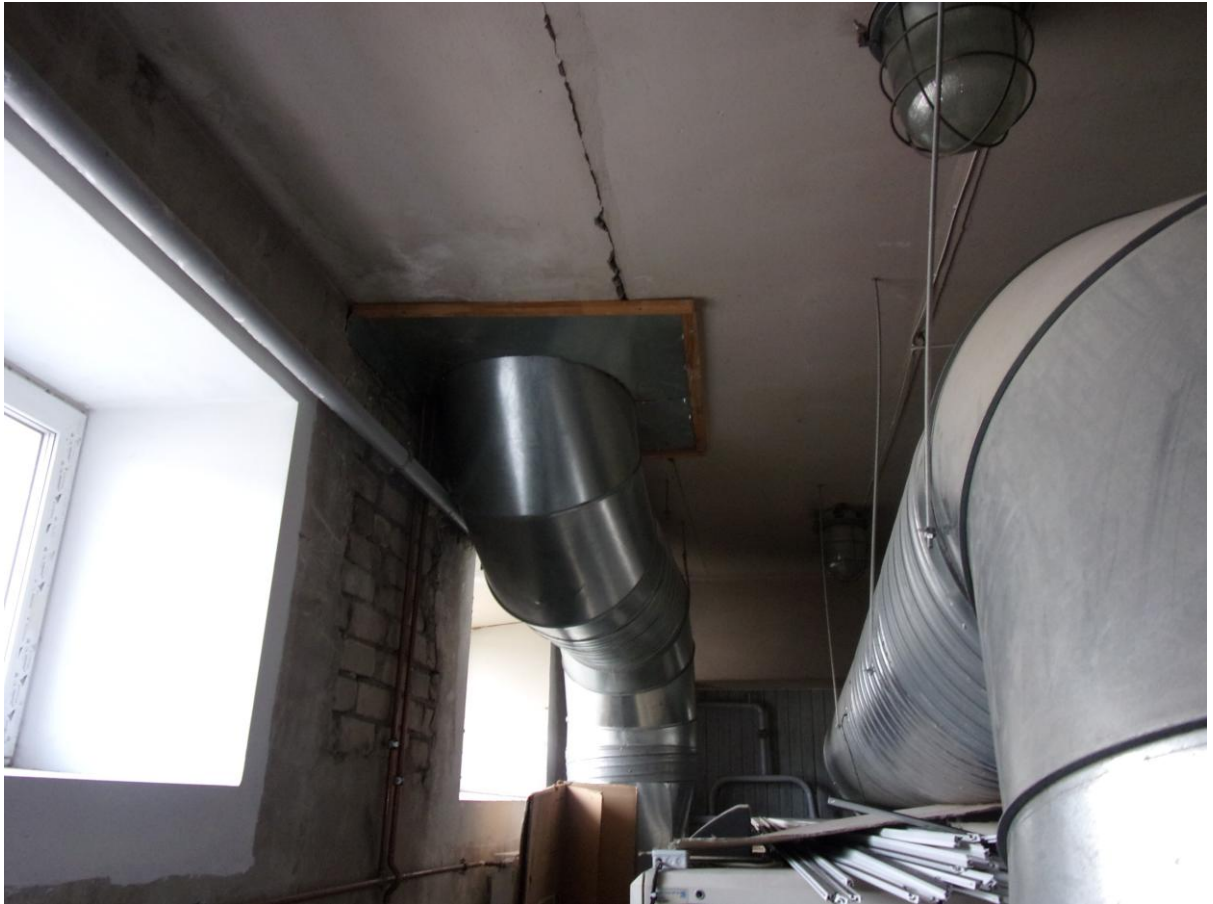
4.16.	Ventilācijas šahtas un kanāli	
Ēkā ir pieplūdes –izsūces sistēma (Foto Nr.30, Nr.31)		
4.17.	Liftu šahtas	
Nav.		
4.18.	Iekšējā apdare un arhitektūras detaļas	
(Iekšējo virsmu apdares veidi)		
Iekšējā apdare ir apmierinošā stāvoklī (Foto Nr.14, Nr.15, Nr.16, Nr.17, Nr.18, Nr.19, Nr.20, Nr.21, Nr.22). Dušas telpās ventilācijas trūkuma dēļ ir konstatēti iekšējās apdares bojājumi (Foto Nr.37, Nr.38).

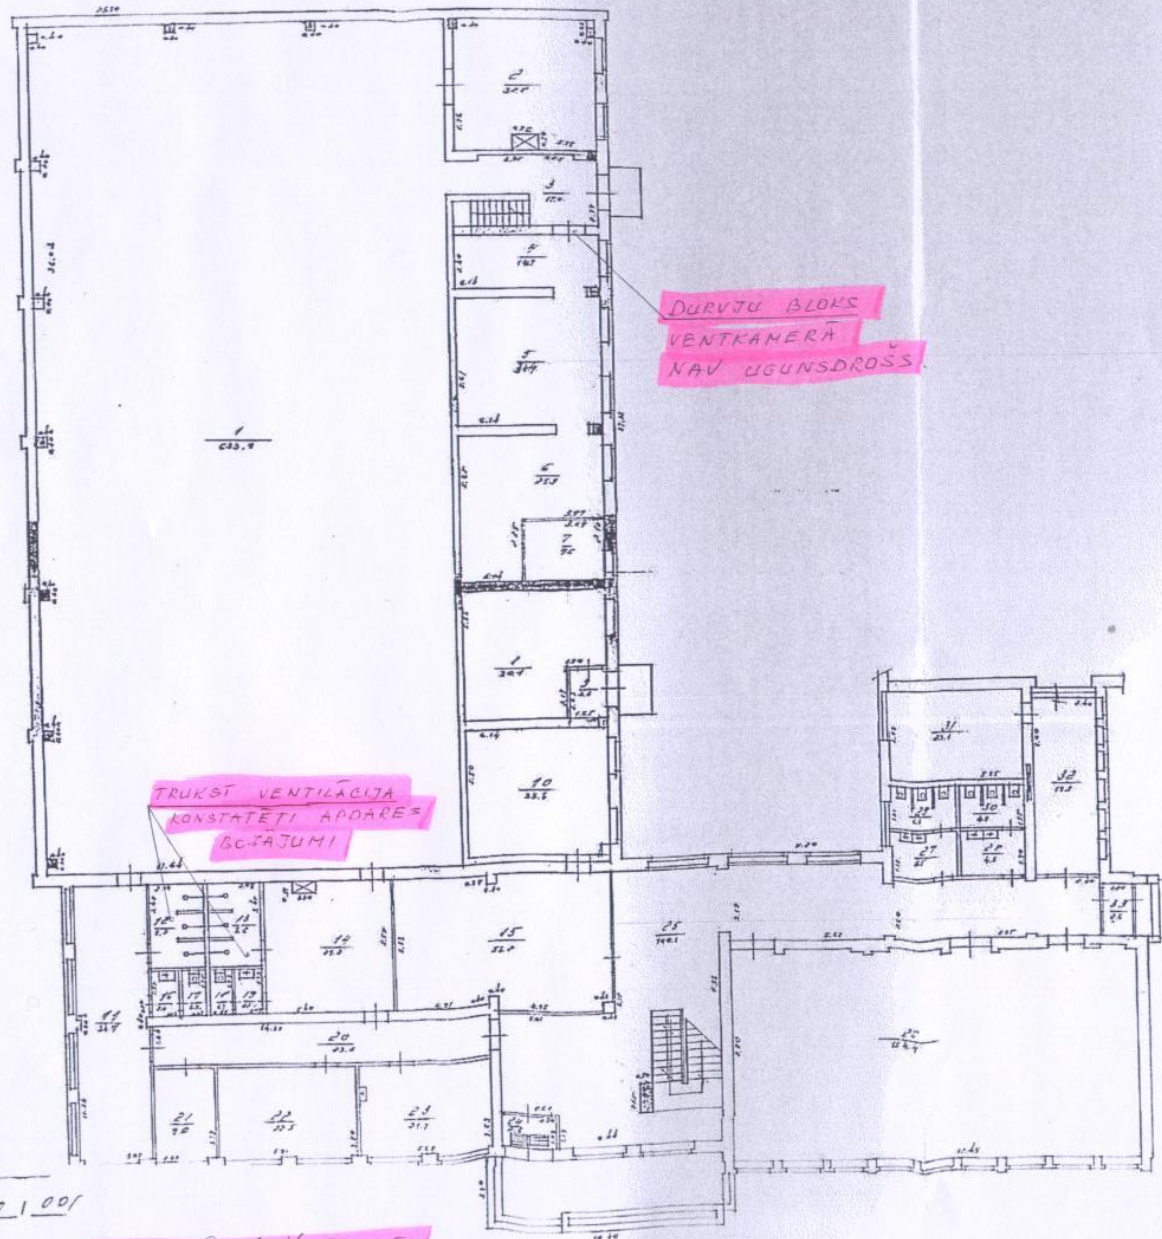
BŪVES / STĀVA PLĀNA SHĒMA

DURVJU BLOKS
VENTRĀNERĀ
NAV UGUNSDROŠS.

TRUKST VENTILĀCIJA
KONSTATĒTI APDĀRES
BĒRĀJUMI

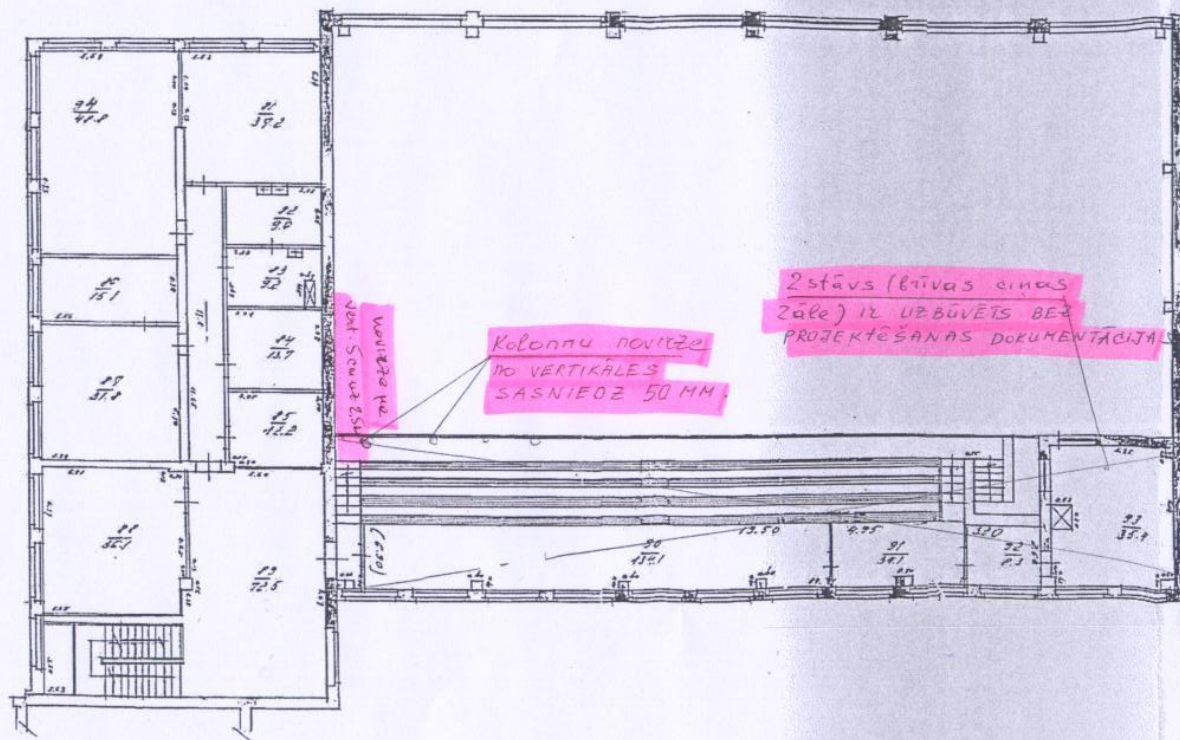
BŪVES 2 STĀVA PLĀNA SHĒMA

2 stāvs (būvas einas
zāle) ir uzbūvēts BEZ
PROJEKČĒŠANAS DOKUMENTĀCIJA

Kolonnu novietojums
NO VERTIKĀLES
SASNIEGŪS 50 MM

vidēji līdz 50 mm. Otrā stāva telpas (brīvās cīņas sporta zāle) nedrīkst lietot, kamēr nebūs veikta konstrukciju pārbaude un uzbūvētā otrā stāva projektēšanas dokumentācijas izstrāde.
