TILTA NUMURS	012	TILTA NOSAUKUMS	Kraukļevas tilts	NOVADS	Čuši-Kraukļeva	Balvu novads	Rugāju pagasts	NODAĻA	KILOMETRS	Balvu novada pašvaldība
GARUMS	PLATUMS	CEĻŠ	VIRS

# Inventarizācijas datu forma

Apraksts
Tilta tehniskais stāvoklis ir apmierinošs, no nestspējas viedokļa konstrukcija pašlaik ir apmierinošā stāvoklī, to ir iespējams ekspluatēt ar ikdienas satiksmes slodzēm, kas noteiktas MK 2016. gada 01. janvāra noteikumu Nr.279, 2.pielikumā, taču bojāto laiduma plātņu dēļ situācija strauji var pasliktināties

**012 – Kraukļeva tilts  
Tilts pār Sudrabe  
p/c Čušļi-Kraukļeva,  
Rugāju pagasts, Balvu novads  
Inspicēja : Juris Rozīte – 15.06.2023**

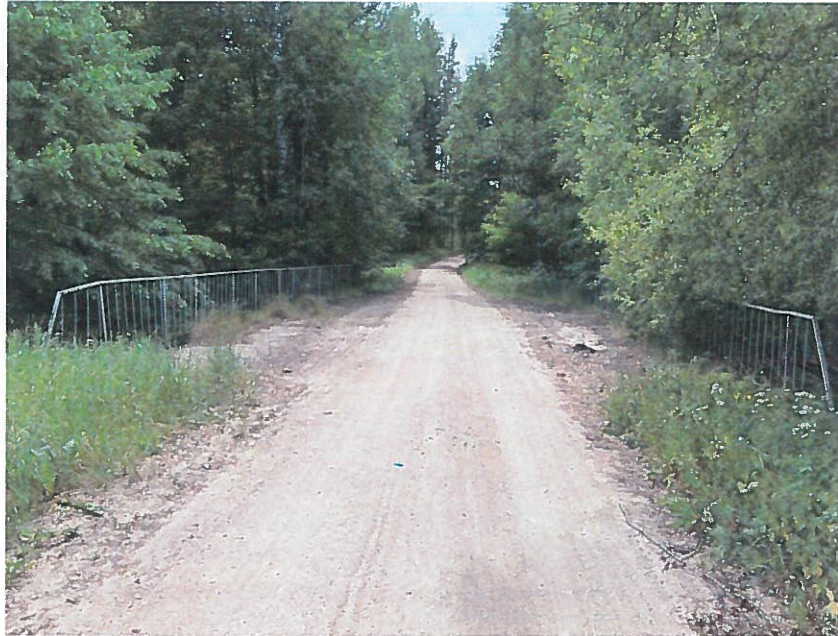
1.att. Tilta brauktuve.

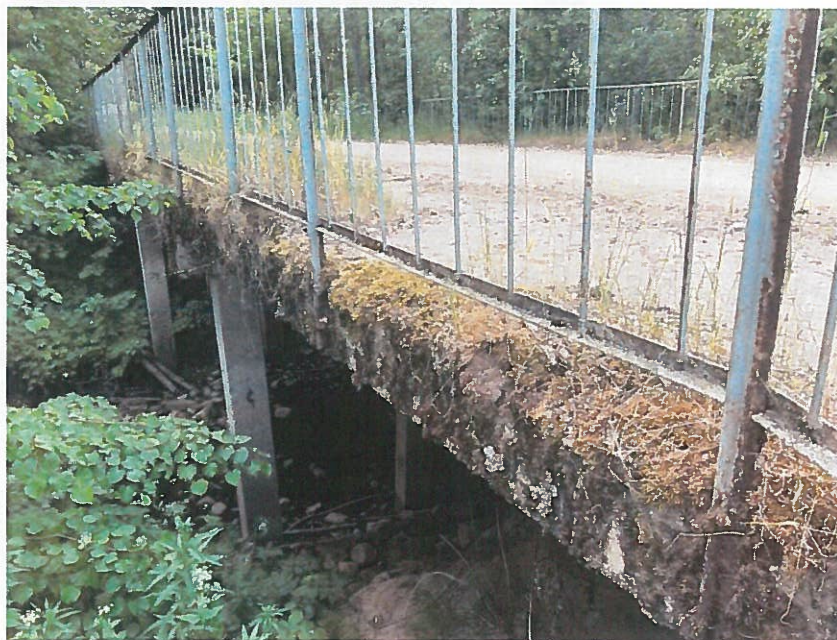
2.att. Tilta sānskats lejteces pusē.

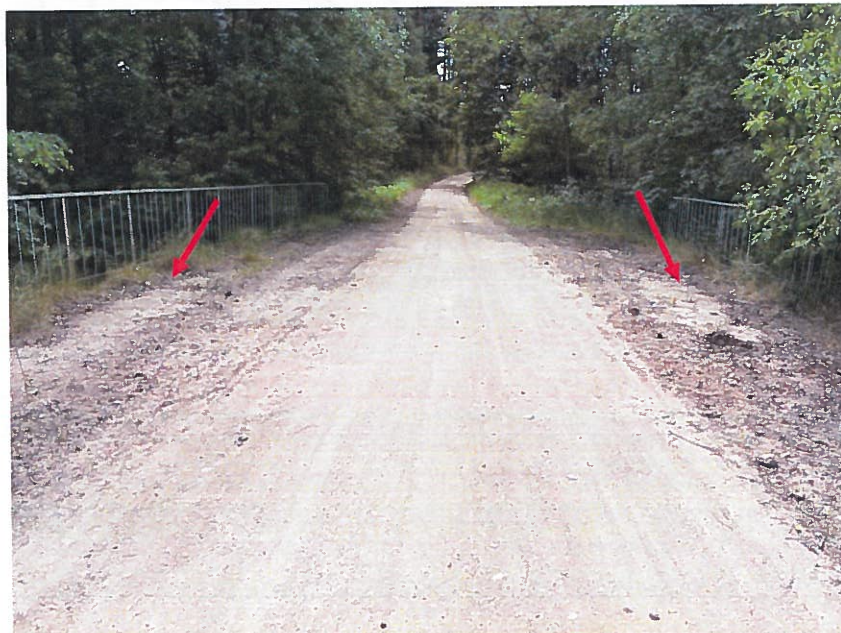
1. Apgaumi uz tilta brauktuves un malās, vietā drūp brauktuves betons..(Skat.att.3.)
2. Plaša virs deformācijas šuvēm, cauri tek ūdens, notecējumi uz balstiem ( Skat.att.5.)

3.att. Apageumi uz tilta brauktuves malām, vietā drūp brauktuves betons.  
Skats uz tilta brauktuvi.

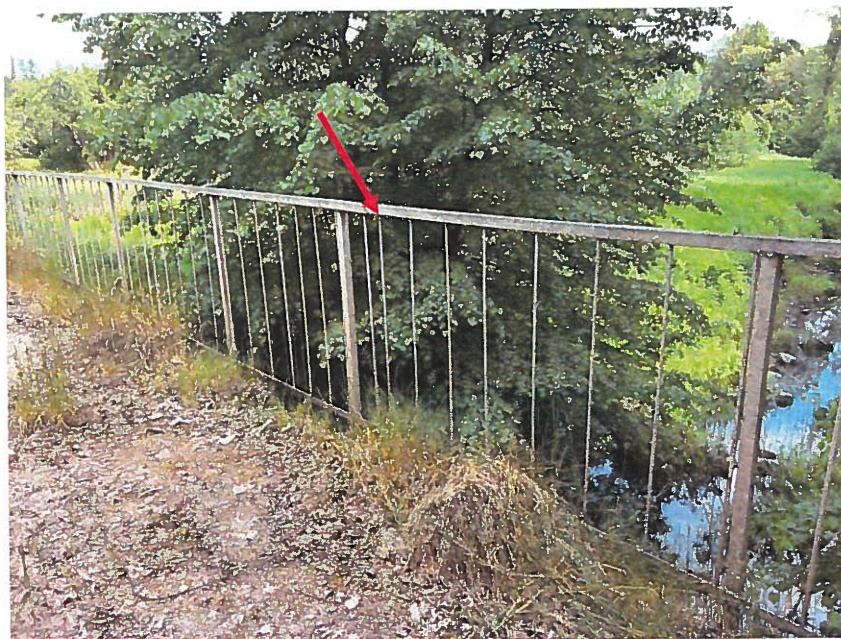
3. Korodē tilta margas, vietām mehāniski deformētas. ( Skat.att. 4. un 6.)
4. Drūp laiduma plātņu betons, korodē darba stiegrojums, notiek ūdens caursūkšanās caur plātne šuvēm (Skat.att.7.,8. un 9.). Aputdzis fasādes betons (Skat.att.14.).

4.att. Korodē tilta margas, vietām mehāniski deformētas.  
Skats augšteces pusē.

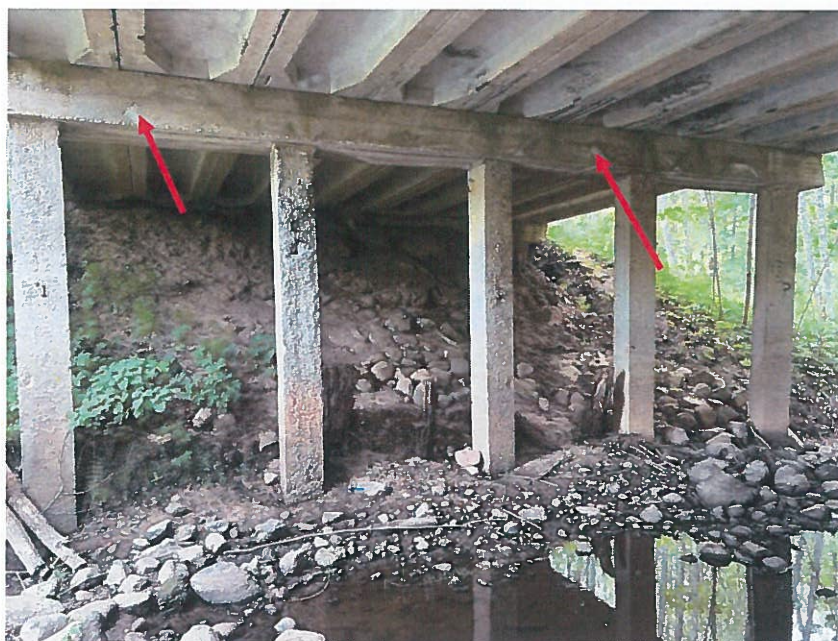
5.att. Ūdens tek cauri deformācijas šuvei.  
Skats uz upes balstu Nr.2.

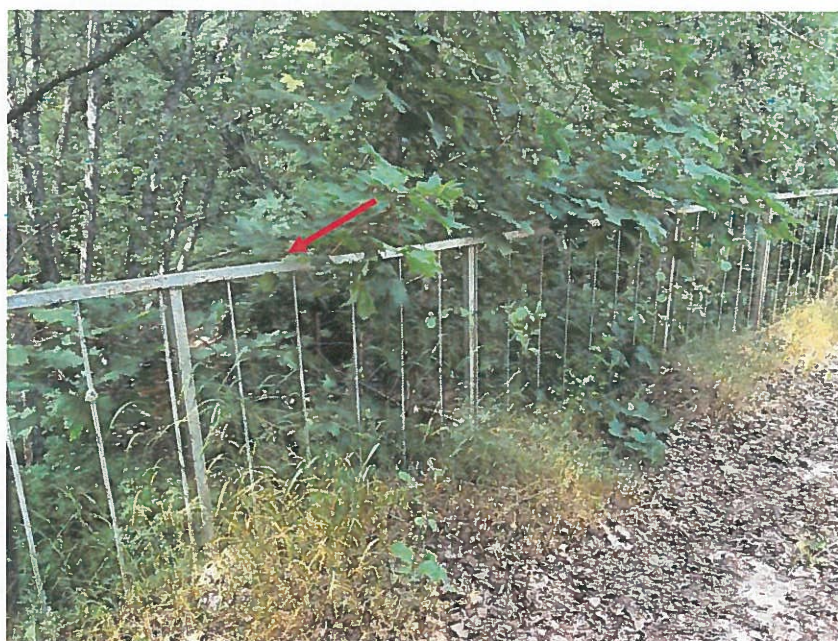
6.att. Korodē tilta margas, vietām mehāniski deformētas.  
Skats lejteces pusē.

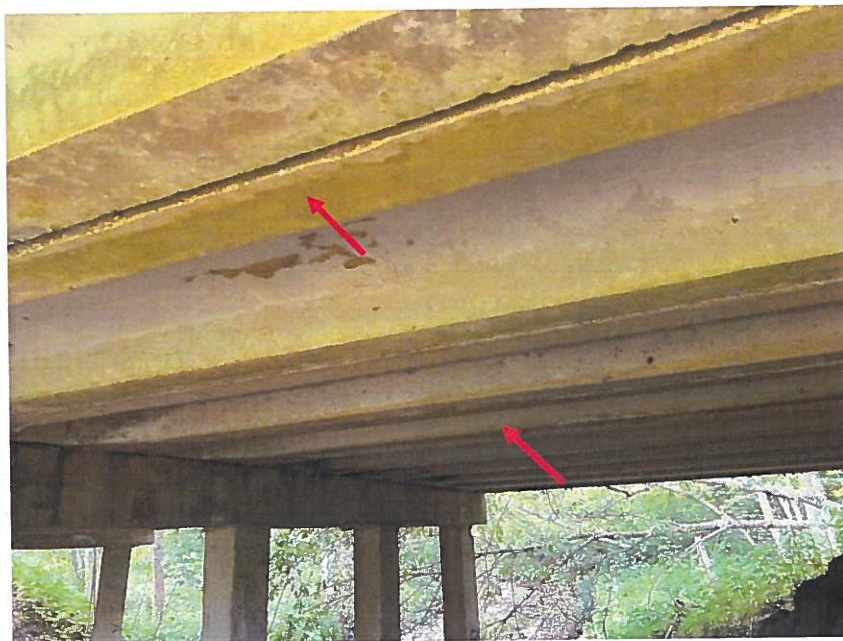
**7.att. Plaisas, nodrupis laiduma konstrukcijas betons, atsegts korodē darba stieņojums, notiek ūdens caursūkšanās.  
Skats uz 1.laidumu no apakšas.**

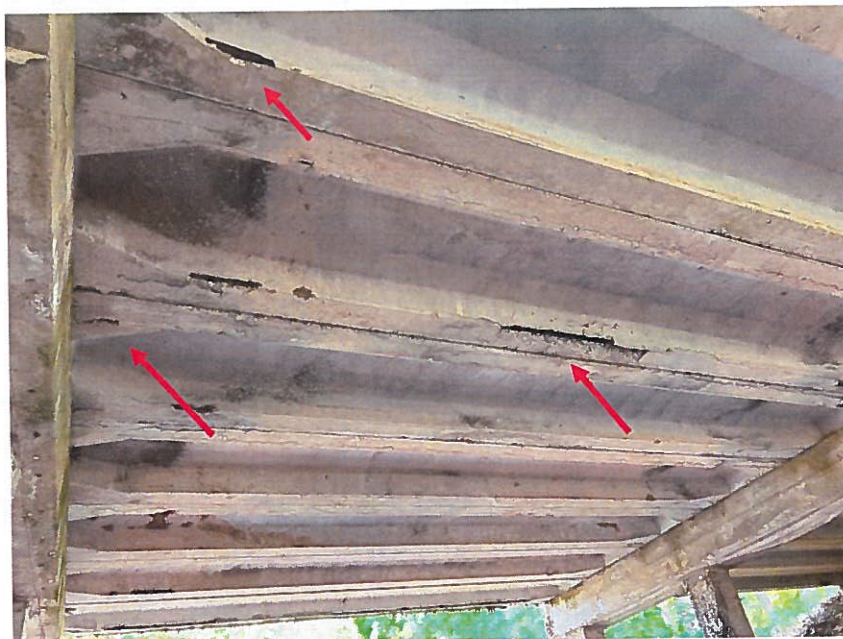
**8.att. Plaisas, nodrupis laiduma konstrukcijas betons, atsegts korodē darba stieņojums, notiek ūdens caursūkšanās.  
Skats uz 2.laidumu no apakšas.**

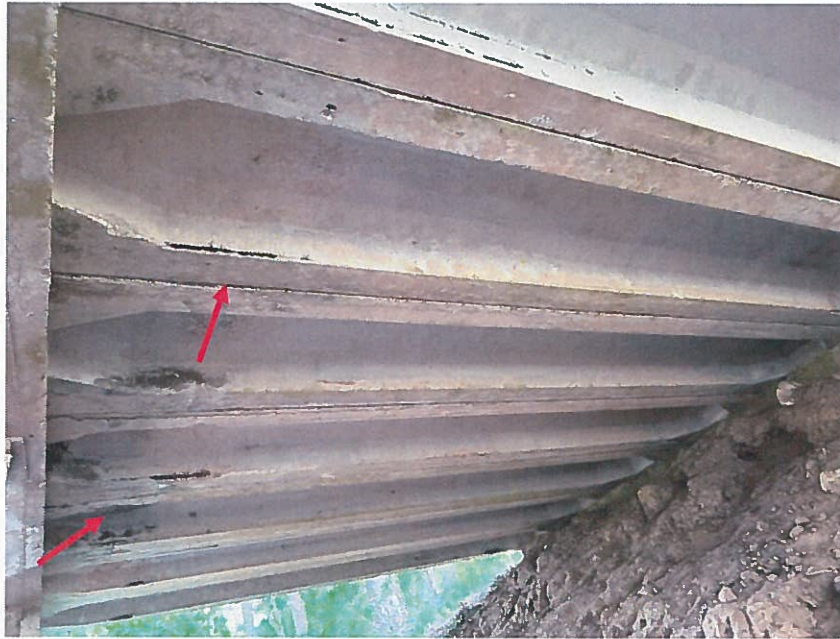
9.att. Plaisas, nodrupis laiduma konstrukcijas betons, atsegs korodē darba stiegrojums, notiek ūdens caursūkšanās.  
Skats uz 3.laidumu no apakšas.

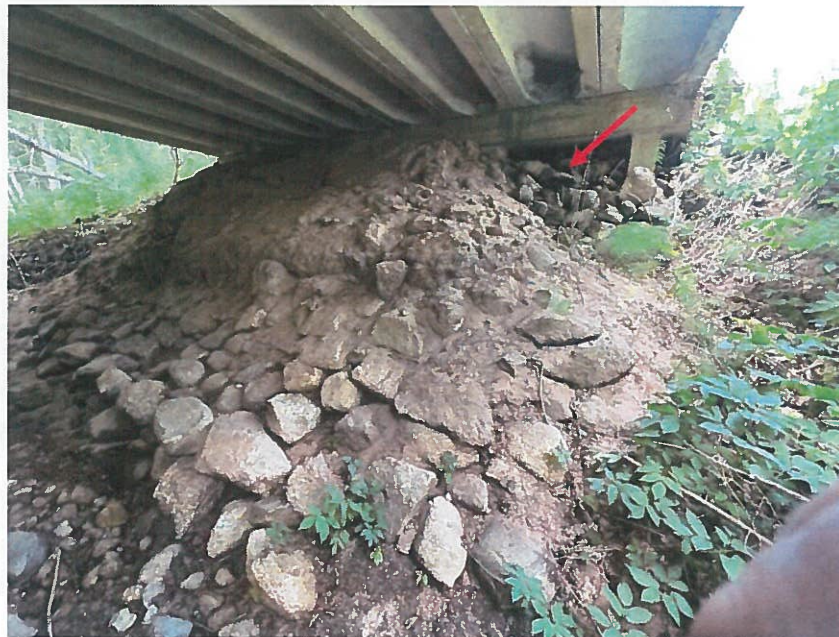
5. Trūkst konusa nostiprinājums, veidojas paskalojums uzbērumā ( Skat.att.10. un 13.)
6. Cauri deformācijas šuvei uz upes balstiem tek ūdens, drūp betons, korodē stiegrojums (Skat.att.11. un 12).

10.att. Trūkst konusa nostiprinājums, veidojas paskalojums  
uzbērumā. Skats uz krasta balstu Nr.1.

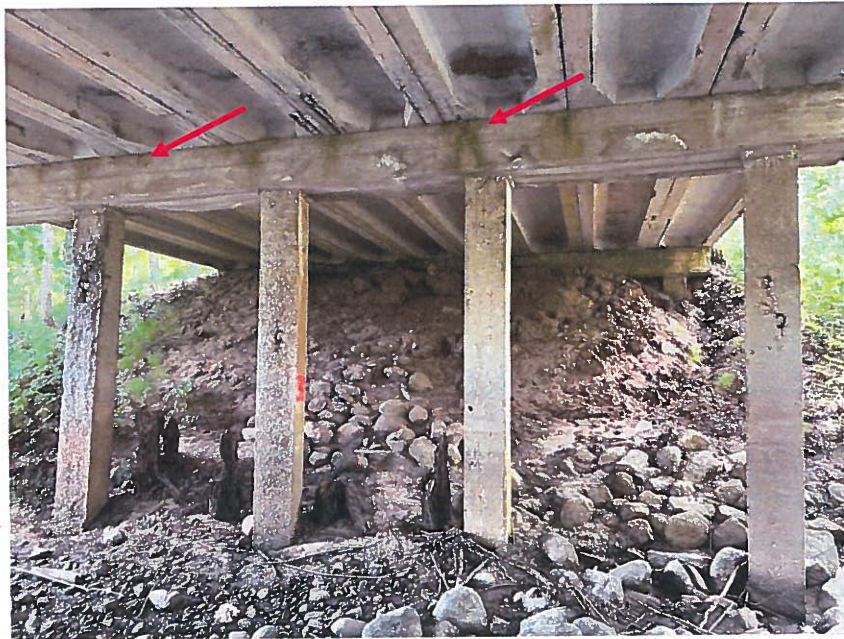
11.att. Cauri deformācijas šuve cauri tek ūdens, drūp betons,  
korodē stiegrojums.  
Skats uz upes balstu Nr.3.

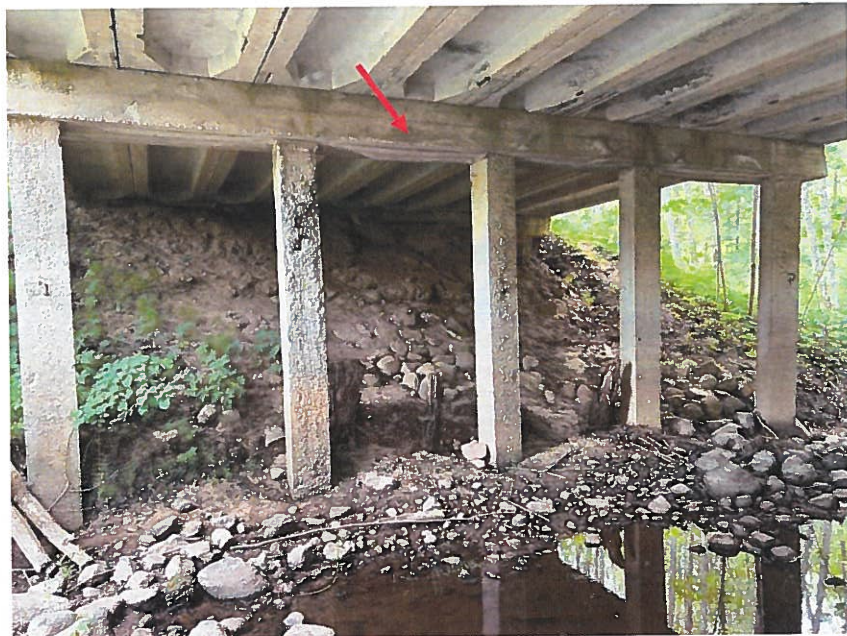
12.att. Cauri deformācijas šuve cauri tek ūdens, drūp betons,  
korodē stiegrojums.  
Skats uz upes balstu Nr.3.

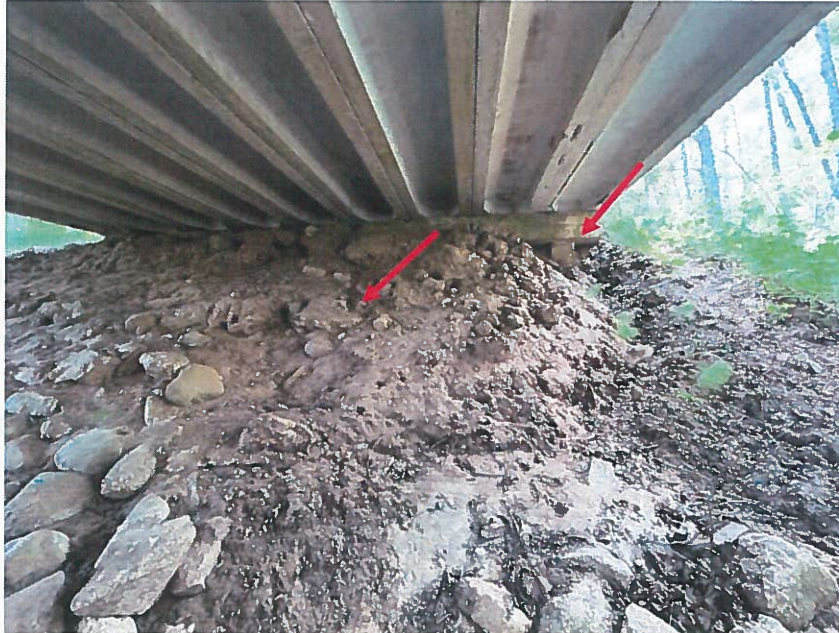
13.att. Trūkst konusa nostiprinājums, veidojas paskalojums  
uzbērumā. Skats uz krasta balstu Nr.4.

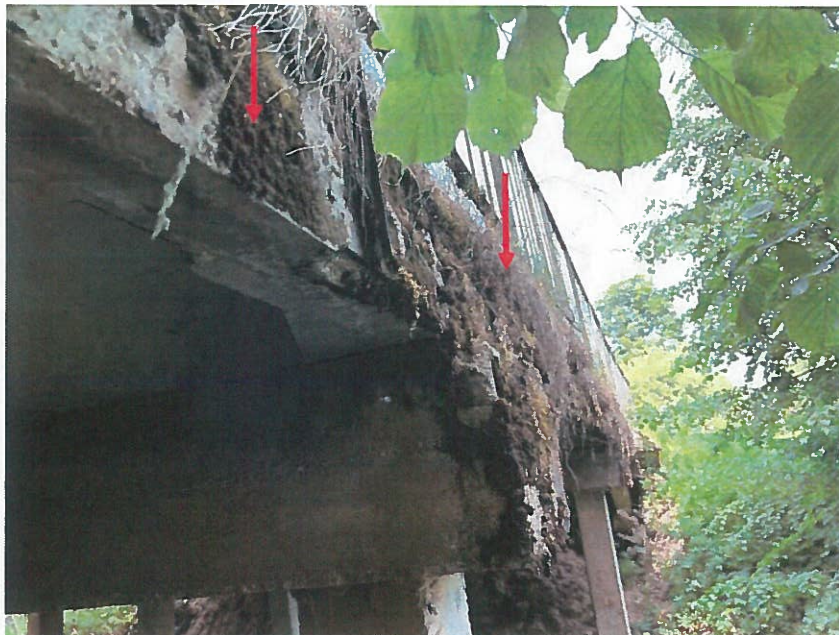
14.att. Apageums uz tilta fasādes.  
Skats lejteces pusē.

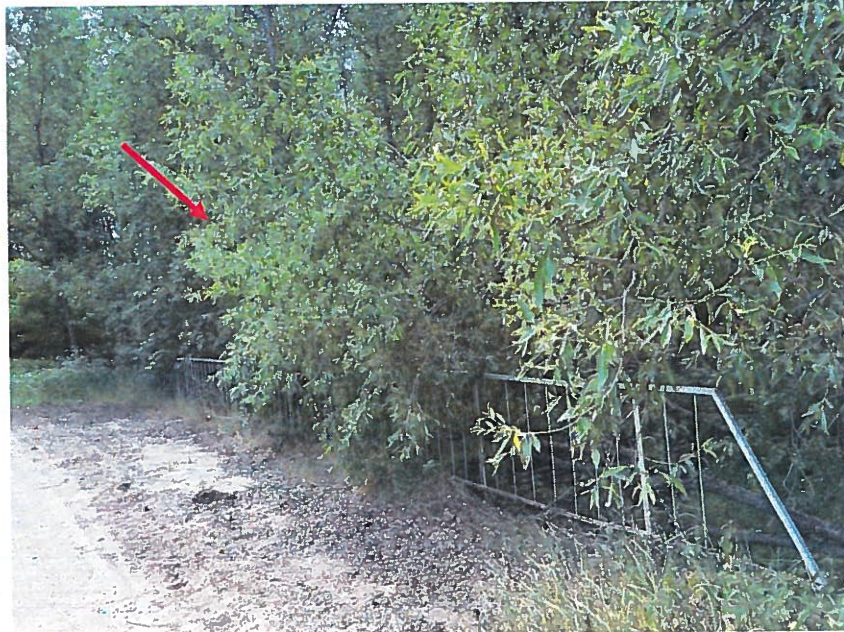
8. Veģetācija pie tilta ( Skat.att.15.).

15.att. Veģetācija un apaugums uz konstrukcijām pie tilta.

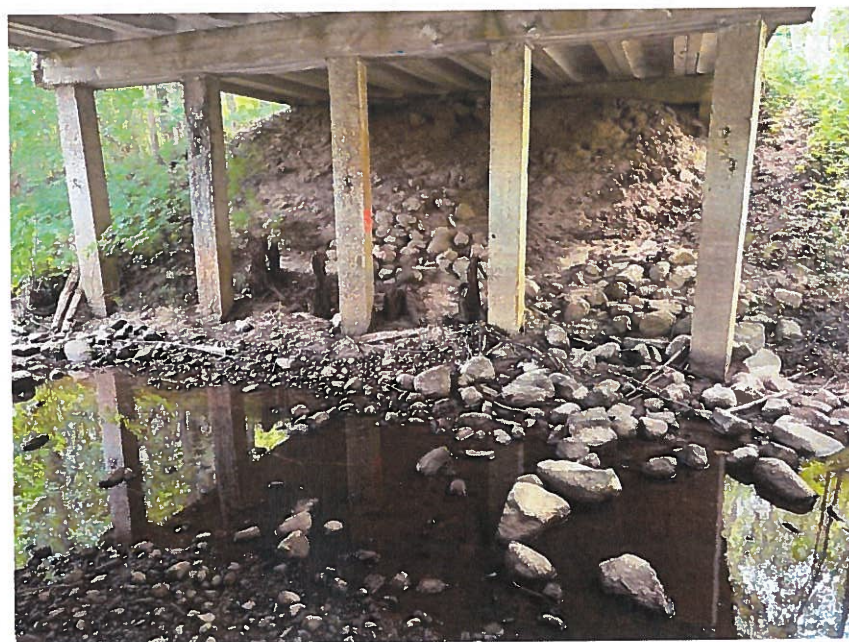
16.att. Skats uz upes gultni.

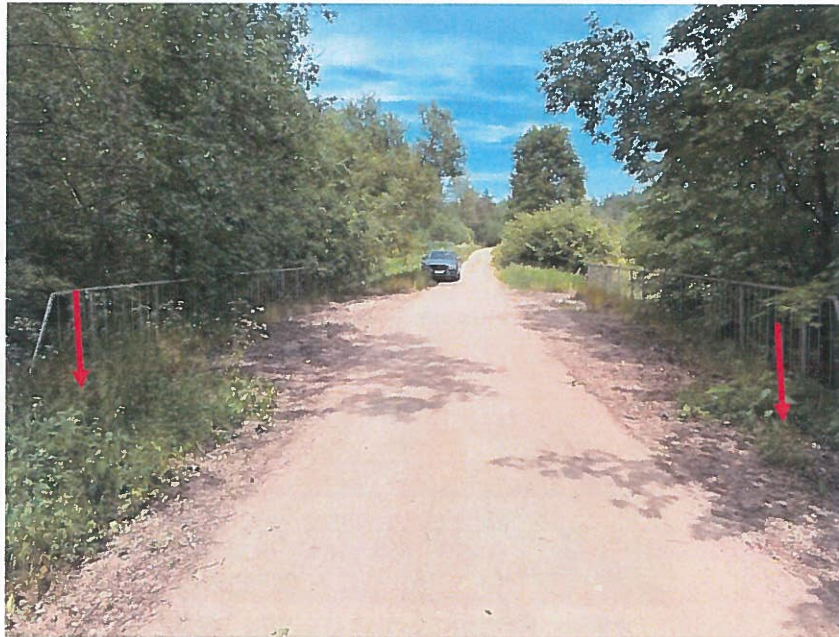
**9. Trūkst c/z Nr.906, 907 un 708 (Sudrabe) ( Skat.att.17.).**

17.att. Trūkst c/z Nr. 906, 907 un 708 (Sudrabe).  
Skats pie krasta balsta Nr.4.

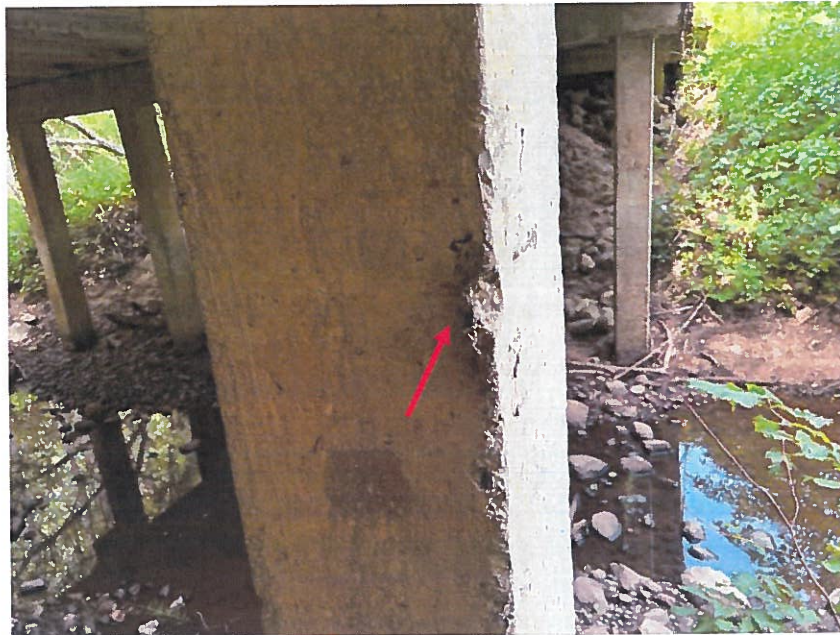
11. Karbonizācijas dziļums balsta konstrukcijai – 3mm. ( Skat.att.19.).

19.att. Karbonizācijas dziļums balsta konstrukcijai – 5mm.  
Skats uz upes balstu Nr.2 lejteces pusē.

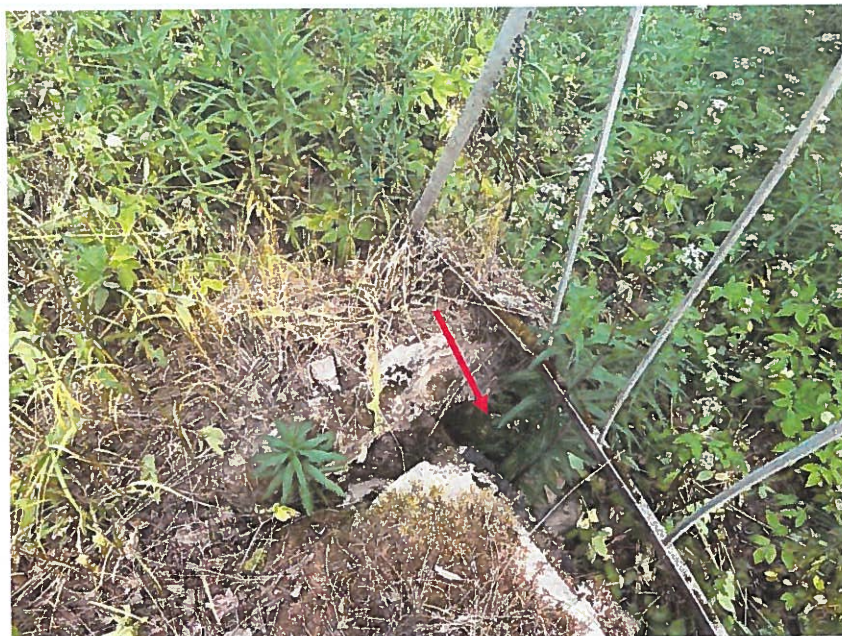
7. Izskalojums uzbērumā tilta pieejā pie krasta balsta Nr.1 augštecē ( Skat.att.20.).

20.att. Izskalojums uzbērumā.  
Skats pie krasta balsta Nr.1 augšteces pusē.
