TEHNISKĀS IZPĒTES ATZINUMS

Tehniskās izpētes atzinums par skolas ēkas
konstrukciju stāvokli

Partizānu iela 16, Balvi, Balvu novads

Skolas ēka;

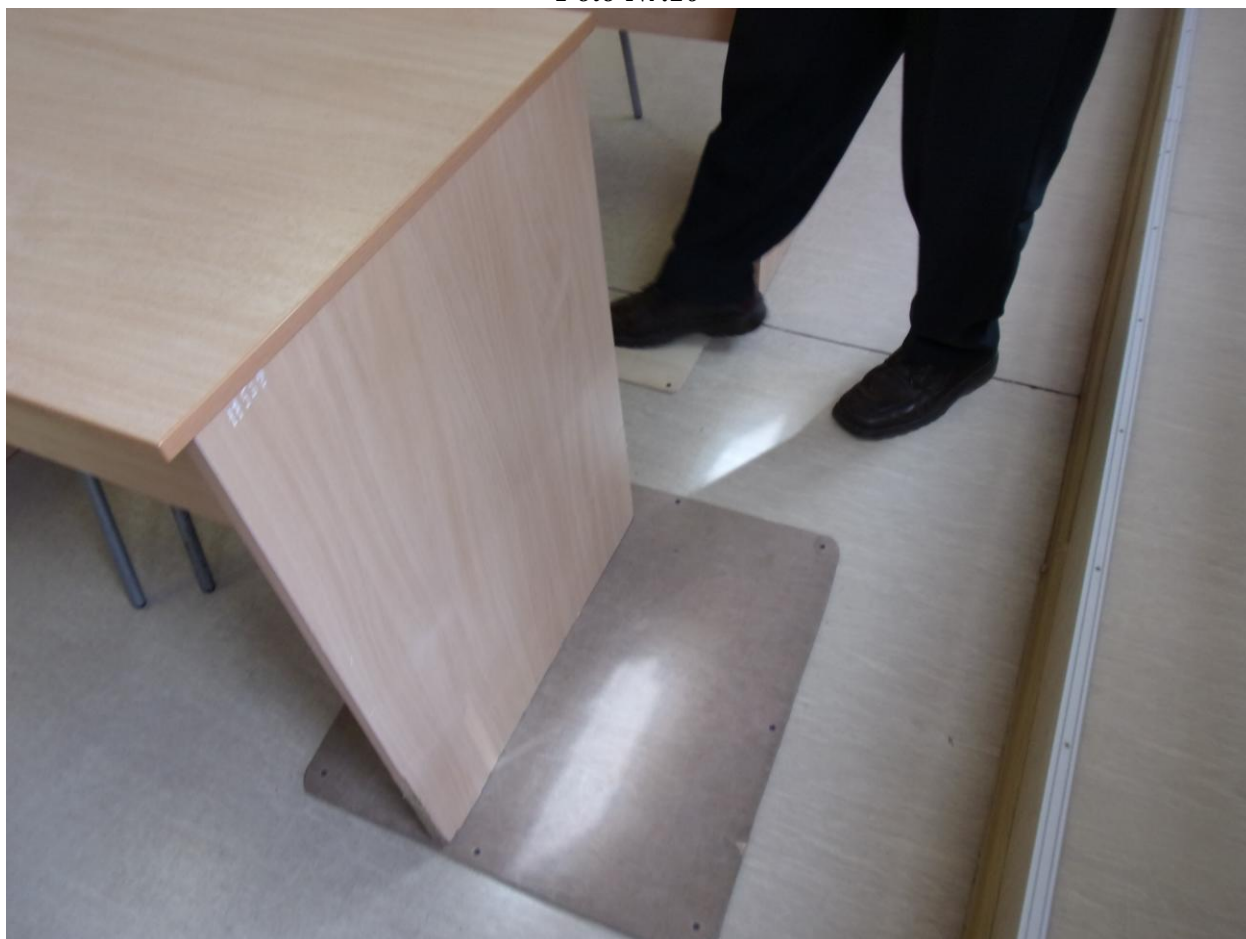
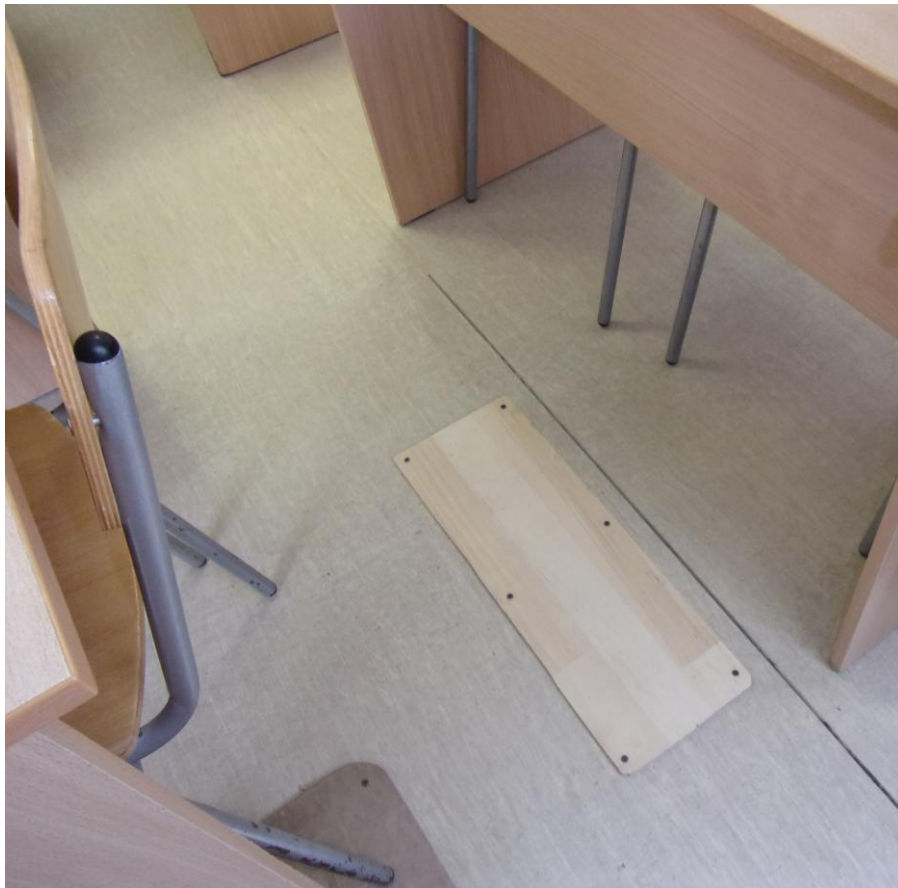
Foto Nr.10

4.12.	Grīdas	
(Grīdu konstrukcijas, seguma un virsseguma veidi. Skaņas un siltuma izolācija)		
Kopumā grīdas stāvoklis ir apmierinošs. Vienā klases telpā ir konstatēts grīdas seguma bojājums (Foto Nr.10, Nr.11). Kopumā grīdas stāvoklis ir apmierinošs (Foto Nr.14, Nr.17, Nr.18, Nr.21).

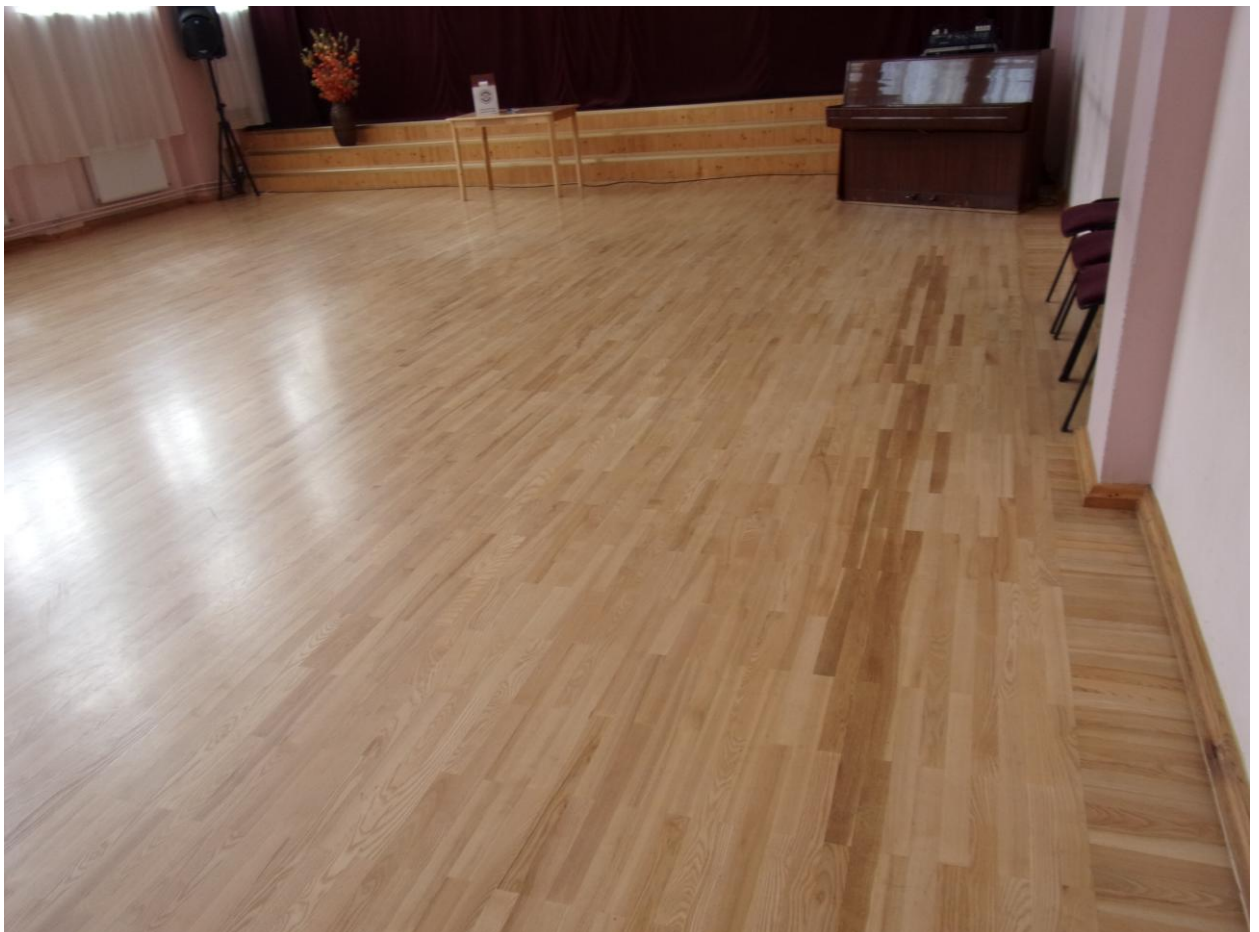
Foto Nr.14

4.16.	Ventilācijas šahtas un kanāli	
Ēkā ir pieplūdes –izsūces sistēma (Foto Nr.30, Nr.31)		
4.17.	Liftu šahtas	
Nav.		
4.18.	Iekšējā apdare un arhitektūras detaļas	
(Iekšējo virsmu apdares veidi)		
Iekšējā apdare ir apmierinošā stāvoklī (Foto Nr.14, Nr.15, Nr.16, Nr.17, Nr.18, Nr.19, Nr.20, Nr.21, Nr.22). Dušas telpās ventilācijas trūkuma dēļ ir konstatēti iekšējās apdares bojājumi (Foto Nr.37, Nr.38).

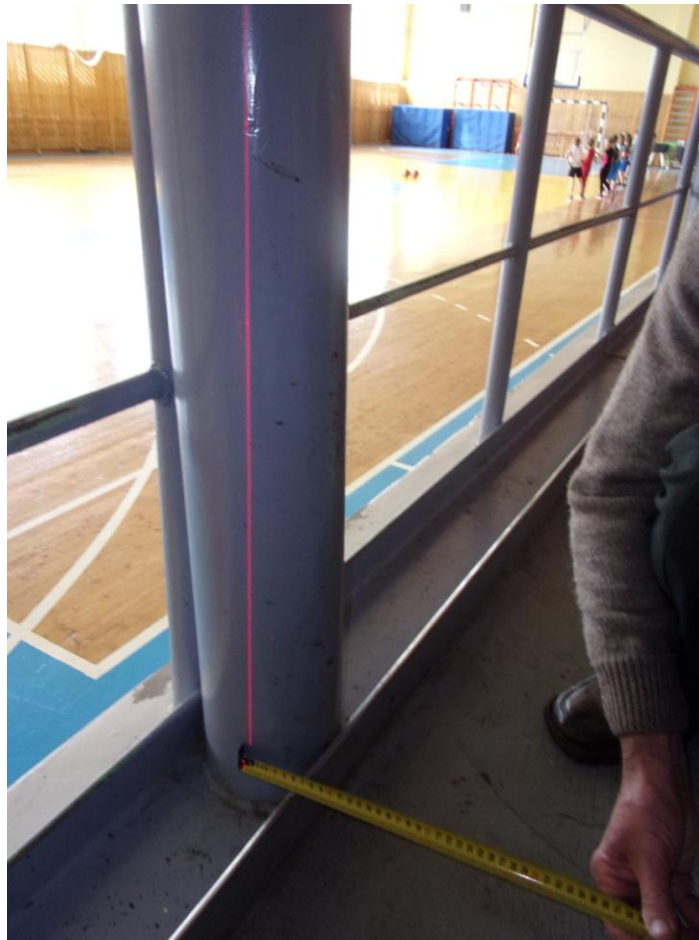
Foto Nr.23

4.3.	Karkasa elementi: kolonnas, rīģeļi un sijas
(Kolonnu, stabu, rīģeļu un siju konstrukcija un materiāls)	
Sporta zālē virs tribīnem ir ierīkota brīvās cīņas sporta zāle uz metāla kolonnām. Ar lāzera nivelieri ir veikti metāla kolonnu mērījumi un konstatēta novirze no vertikāles (Foto Nr.23). Kolonnas ar augstumu h=2.5 m novirzās no vertikāles vidēji līdz 50 mm. Ir nepieciešama uzbūvētās brīvās cīņas sporta zāles ierīkošanas legalizācija, kā arī nesošo kolonnu un citu konstrukciju nestspējas pārbaude, ņemot vērā ļoti lielās ekscentrisitātes.
